# PRAŽSKÉ KOSTELY

Přehled přístupnosti  
veřejných míst Prahy z  
hlediska  
bezbariérovosti

Pražské kostely zmapované

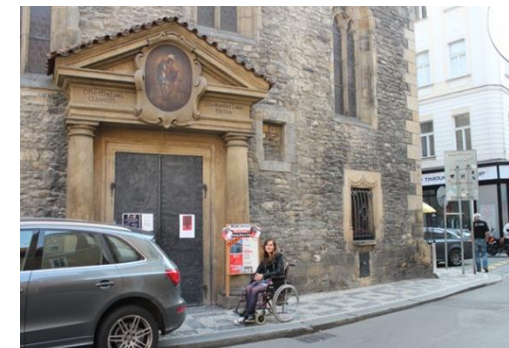
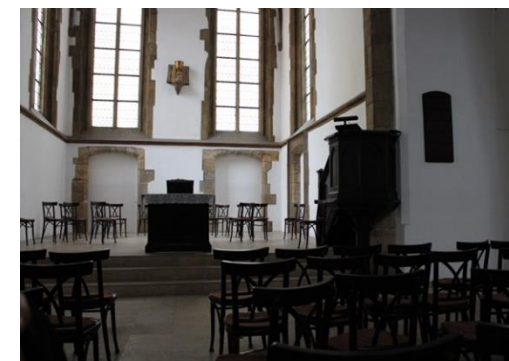
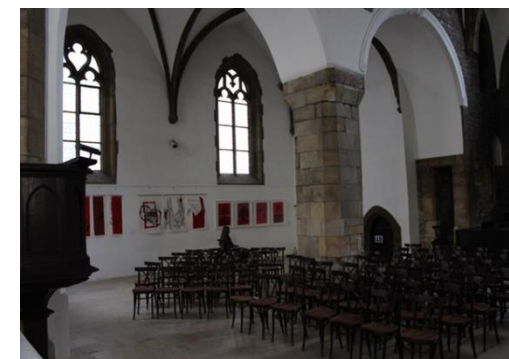
## 1. KOSTEL SV. MARTINA VE ZDI

Vstupní dveře do objektu jsou jednokřídlé (šířka 113 cm), otevírají se mechanicky směrem dovnitř. Ve dveřích je práh (výška 3 cm). Následuje zádveří (šířka 125 cm, hloubka 160 cm), z nějž vedou do interiéru další jednokřídlé dveře (šířka 113 cm), které se otevírají mechanicky směrem ze zádveří.

Manipulační prostor v interiéru je dostatečný. Průchody v objektu jsou širší než 80 cm. V chodbě za vstupními dveřmi je rampa (sklon 16,5 %, šířka 173 cm, délka 57 cm), opatřená drsným povrchem. Interiér je vybaven mobilními židlemi.

K dispozici je pouze nepřístupná toaleta.

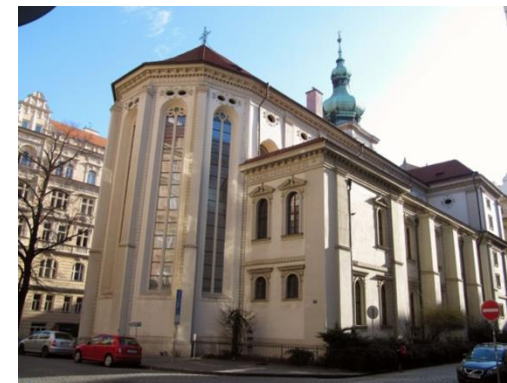
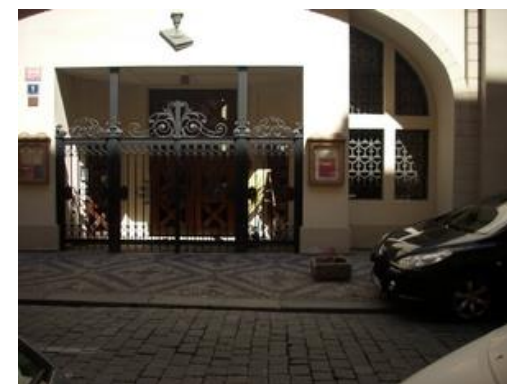
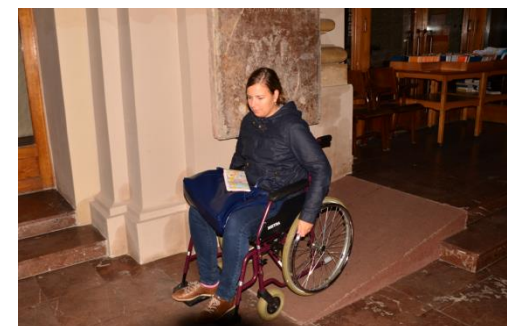
## 2. KOSTEL SV. SALVÁTORA

Před vstupem jsou mřížová vrata (šířka 2x 93 cm), otevírají se směrem dovnitř. Hlavní vstupní dveře jsou dvoukřídlé (šířka 2x 97 cm) a otevírají se mechanicky směrem ven. Zvonková signalizace s obousměrnou komunikací (výška 150 cm) je umístěna vlevo. Z prostorného zádveří vedou do interiéru další totožné dveře.

Manipulační prostor v interiéru je dostatečný. Průchody v objektu jsou širší než 80 cm. Od druhých dveří vpravo vede do hlavní chrámové lodi rampa (sklon 16,5 %, šířka 117 cm, délka 171 cm), opatřená drsným povrchem.

K dispozici je pouze nepřístupná toaleta.

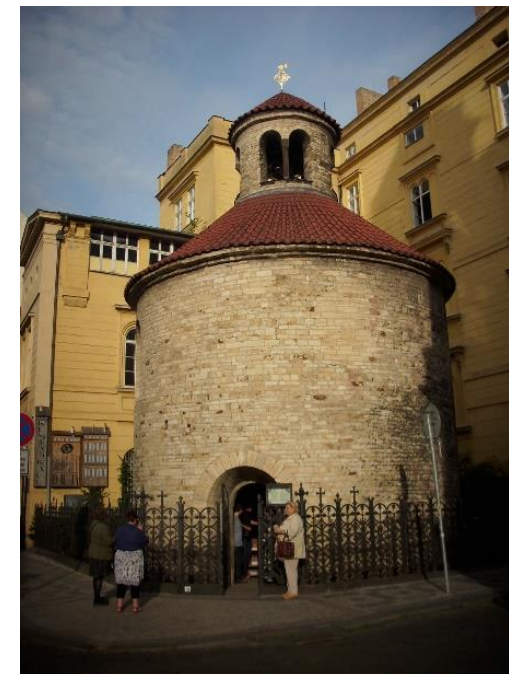
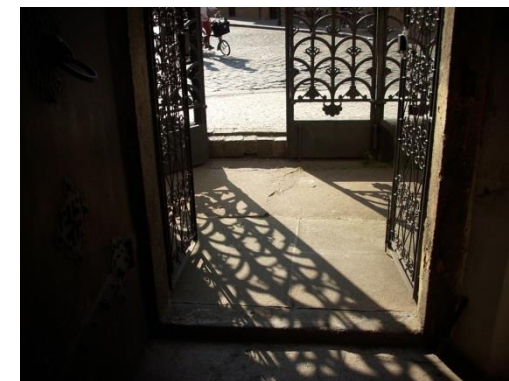
## 6. ROTUNDA NALEZENÍ SV. KŘÍŽE

Přístupová komunikace má nerovný povrch z mozaikové dlažby. Vstup do rotundy je nejprve přes klesající žulovou obrubu z velkých kostek (výška 3 cm, hloubka 17 cm), dále přes -1 schod (výška 19 cm) z žulových kostek, pod ním je umístěna dvoukřídlá kovaná branka (šířka 2x 70 cm), otevírá se mechanicky směrem dovnitř. Následuje betonový chodník s menšími prasklinami, před vstupem tvoří rovnou plochu (šířka 160 cm, hloubka 170 cm). Ve vstupní nise (šířka 160 cm, hloubka 80 cm) je vsazena přede dveřmi nejprve dvoukřídlá kovaná mříž (šířka 2x 80 cm), otevírá se mechanicky směrem ven a během bohoslužby je otevřená, následují vstupní jednokřídlé dveře (šířka 112 cm), otevírají se mechanicky směrem dovnitř. Ve vstupních dveřích je výškový zlom (výška 6 cm) směrem dolů.

Manipulační prostor v interiéru je dostatečný.

Hygienické zázemí není k dispozici.

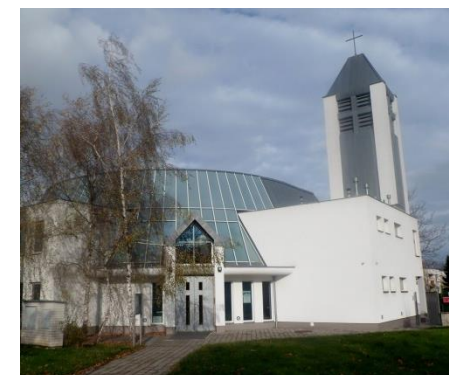
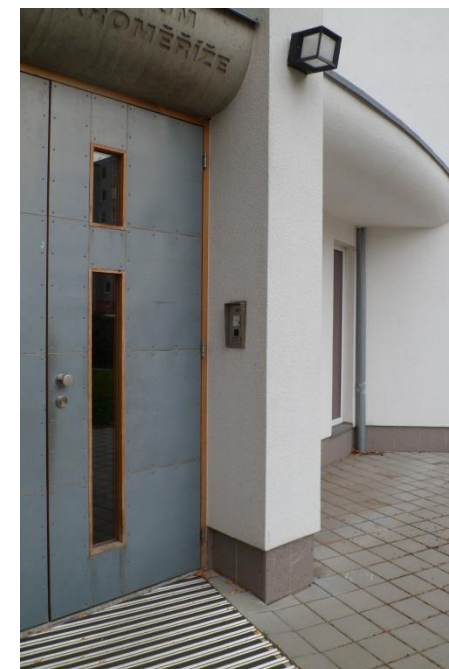
## 7. KOSTEL MILÍČE Z KROMĚŘÍŽE

Hlavní vstupní dveře objektu jsou dvoukřídlé (hlavní křídlo šířka 80 cm, vedlejší křídlo šířka 93 cm) a otevírají se mechanicky směrem ven. Zvonková signalizace s obousměrnou komunikací (výška 153 cm) je umístěna vpravo. Z prostorného zádveří vedou do předsálí dvoukřídlé dveře (hlavní křídlo šířka 93 cm, vedlejší křídlo šířka 102 cm), které se otevírají mechanicky směrem dovnitř.

Manipulační prostor v interiéru je dostatečný. Průchody v objektu jsou širší než 80 cm.

Výtah spojuje přízemí až 1. patro a je volně přístupný. Dveře výtahu (šířka 80 cm) jsou automatické. Klec (šířka 110 cm, hloubka 216 cm) je vybavena madlem a zrcadlem na čelní stěně. Sedátko v kleci chybí. Ovladač na nástupních místech je ve výšce max. 100 cm, výška horního tlačítka uvnitř klece je 119 cm.

Přístupná toaleta (kabina šířka 220 cm, hloubka 203 cm) se nachází v přízemí. Jednokřídlé dveře do WC (šířka 90 cm) jsou označené, otevírají se mechanicky směrem ven. WC mísa je umístěna naproti dveřím a je vybavena dvěma sklopnými madly.

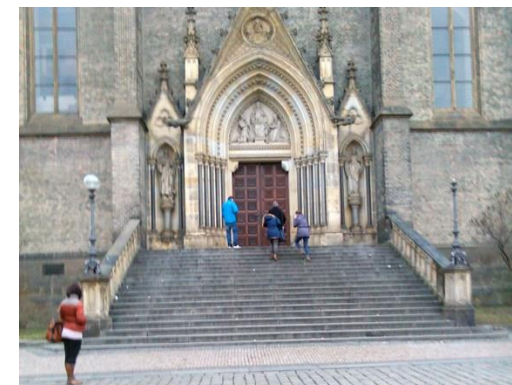
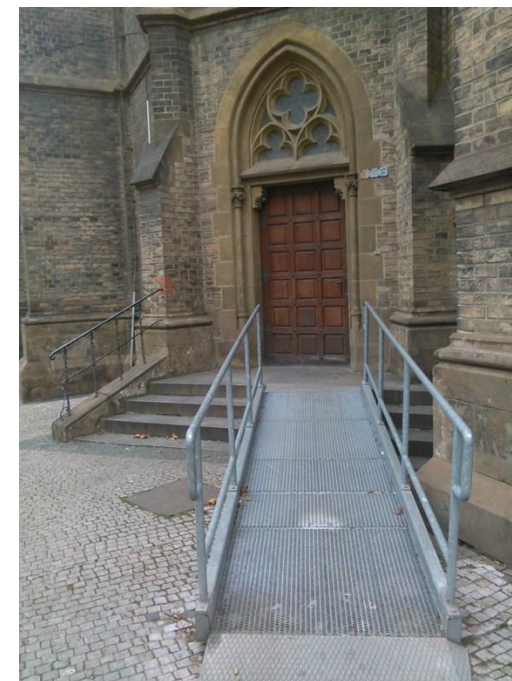
## 9. KOSTEL SV. LUDMILY

K hlavnímu vchodu vede mohutné schodiště s +20 schody. Upravený vstup se nachází na podélné východní straně kostela. Před vstupem jsou +3 schody kompenzované přímou roštovou rampou (sklon 9,9 %, šířka 100 cm, délka 375 cm). Dolní část rampy tvoří krátký šikmý nájezd (sklon 4,8 %, šířka 100 cm, délka 50 cm). U vstupu vpravo je umístěna zvonková signalizace (výška 130 cm, odsazení od rohu 100 cm), vstup je jednokřídlými dveřmi (šířka 110 cm), otevírají se mechanicky směrem dovnitř.

V zádveří (min. šířka průchodu 130 cm, hloubka 400 cm) se nachází rampa (sklon 17,6 %, šířka 100 cm, délka 62 cm), nad kterou jsou jednokřídlé dveře (šířka 99 cm) vedoucí do interiéru kostela, ten je dále přístupný přes -1 schod (výška 12 cm).

K dispozici je pouze nepřístupná toaleta.

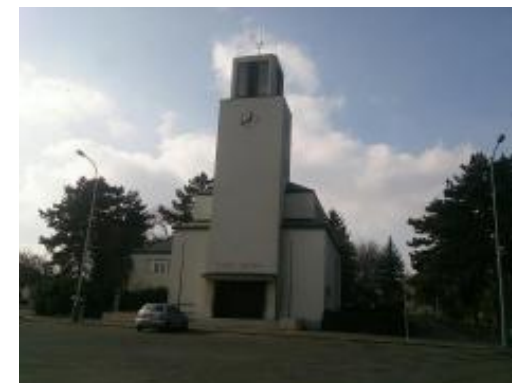
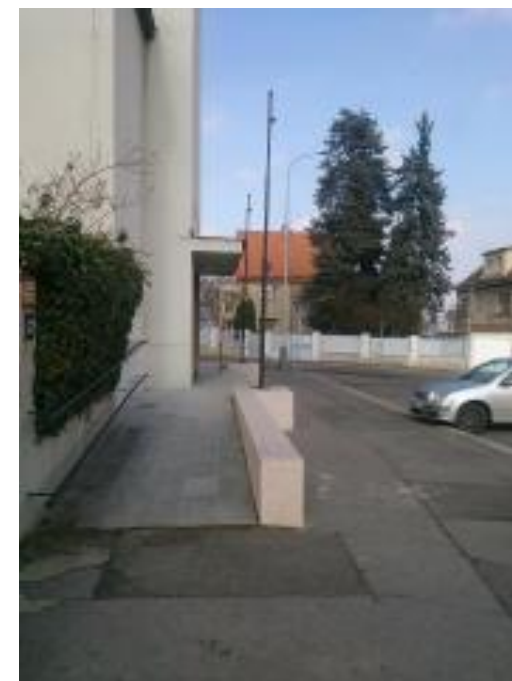
## 10. KOSTEL ČCE VE STŘEŠOVICÍCH

Před vstupem do kostela se nachází +4 schody, které kompenzuje přímá rampa (sklon 7,5 %, šířka 143 cm, délka 500 cm), opatřená oboustranným madlem (výška 91 cm). Před vstupem se nachází trvale otevřená mříž (průchod šířka 350 cm). Dvoukřídlé dveře hlavního vstupu (šířka 2x 93 cm) se otevírají mechanicky směrem ven.

Manipulační prostor v interiéru je dostatečný. Průchody v objektu jsou širší než 80 cm.

Hygienické zázemí není k dispozici.
