# ROZBOR PROBLEMATICKÝCH MÍST NA PRAZE 1 Z POHLEDU UŽIVATELŮ S OMEZENOU SCHOPNOSTÍ POHYBU

Následující materiál vznikl na základě požadavků obyvatel Prahy 1 využívajících k pohybu převážně ortopedický vozík. Nejedná se o vyčerpávající seznam problematických míst z hlediska jejich stavu nebo frekvence užívání, ale o problematická místa na Praze 1, vztahující se přímo k pohybu konkrétních osob, které se na zpracování takového materiálu chtěly podílet. Cílem materiálu je tato dlouhodobě problematická místa označit a definovat jejich nedostatky v ucelené podobě, která umožní jejich zapojení do budoucího plánu investic v komplexní podobě.

V Praze, 29.6.2021

Pražská organizace vozíčkářů, z.s.

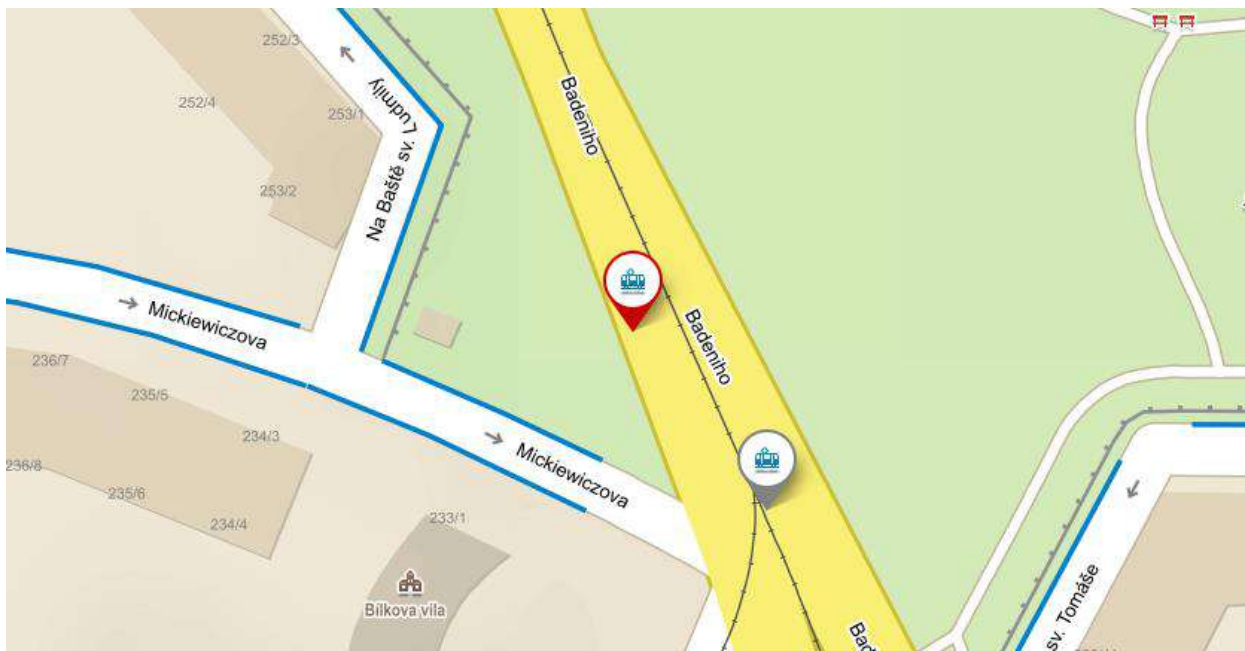
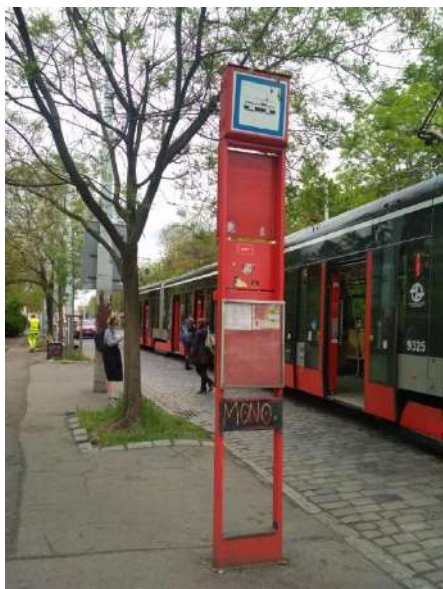
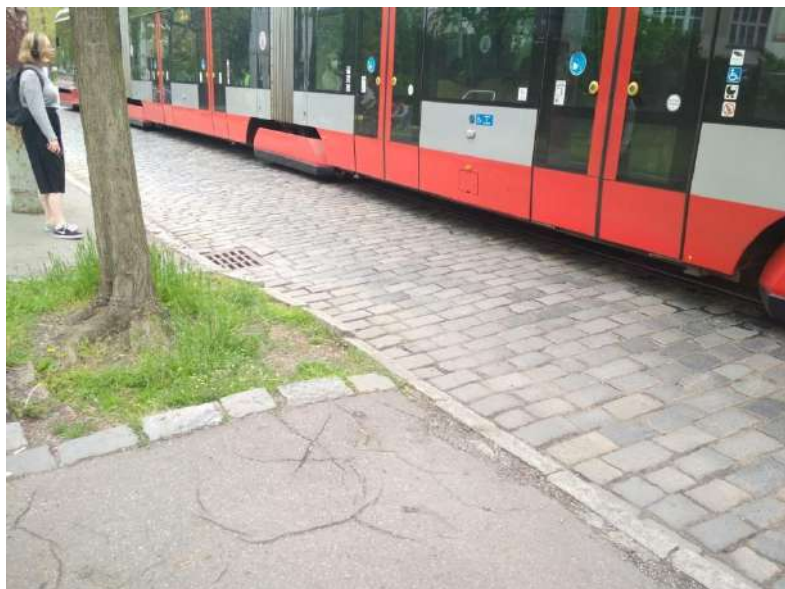
1 / Tramvajová zastávka Chotkovy sady ve směru Malostranská není bezbariérově přístupná.  
Stávající přístup je z vozovky.

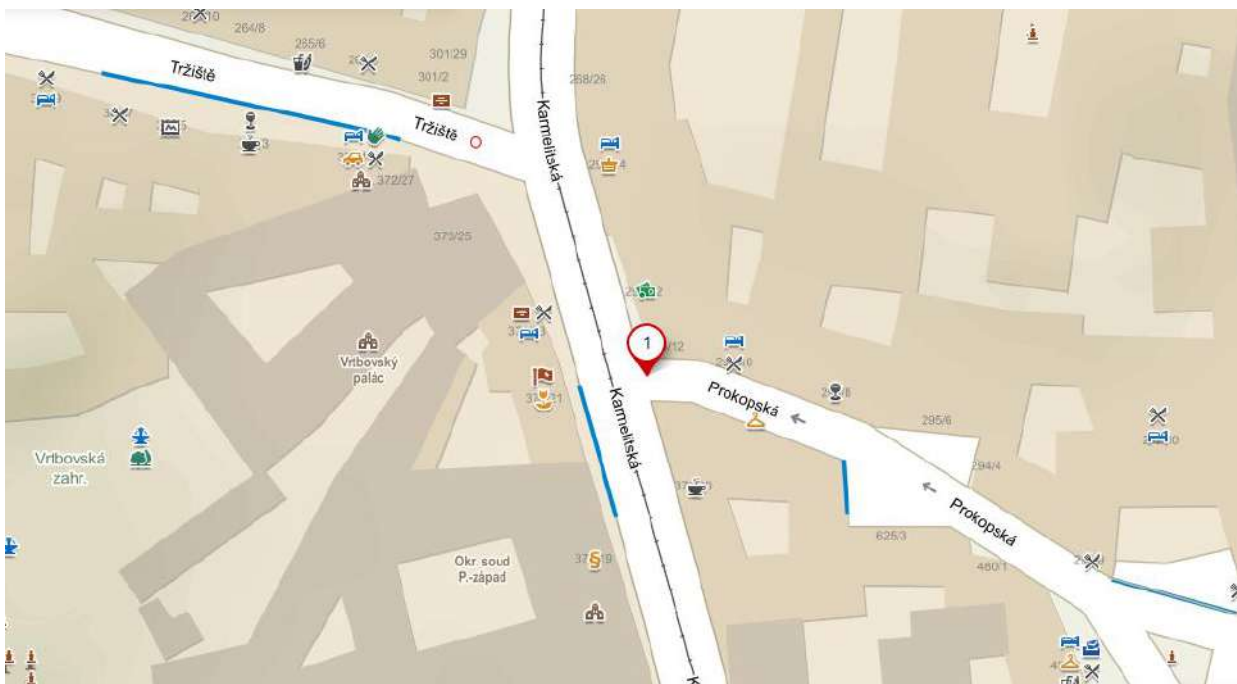
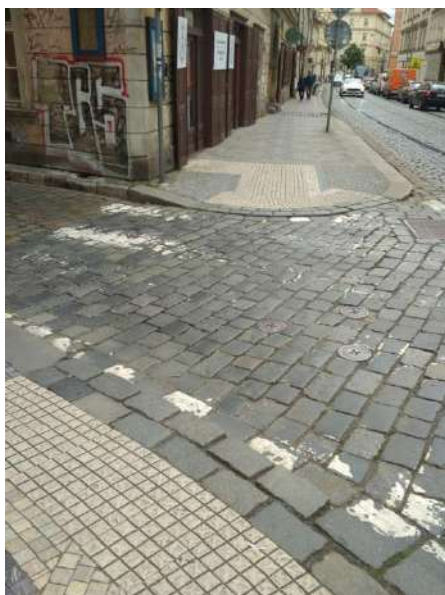
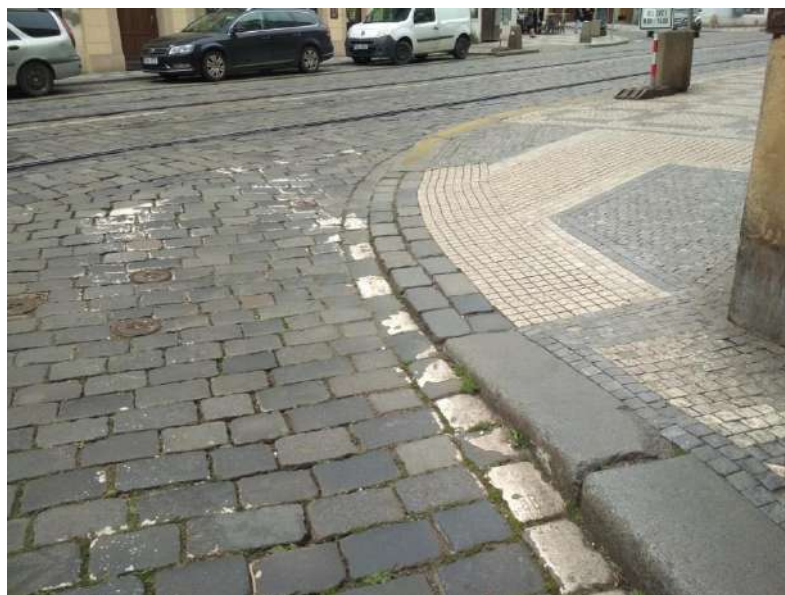
2 / Ústí ulice Prokopská do ulice Karmelitská. Nedostatečně upravená hrana přechodu pro chodce (převýšení 5 – 7 cm).

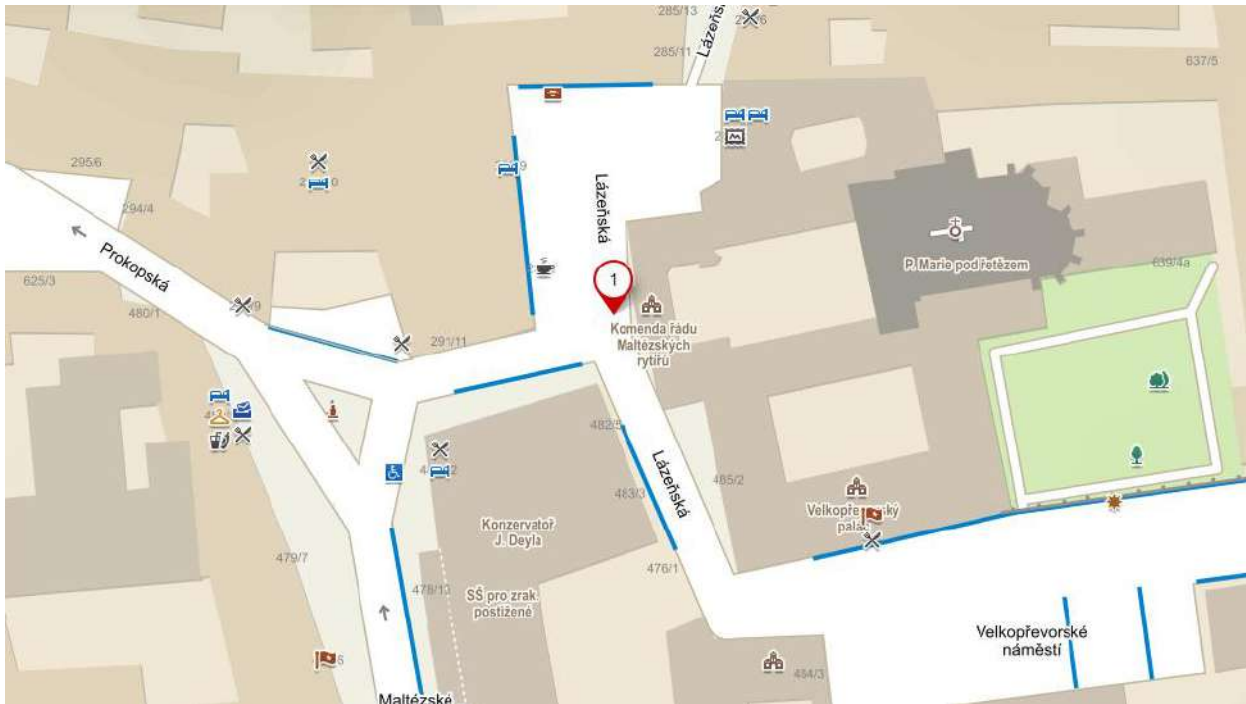
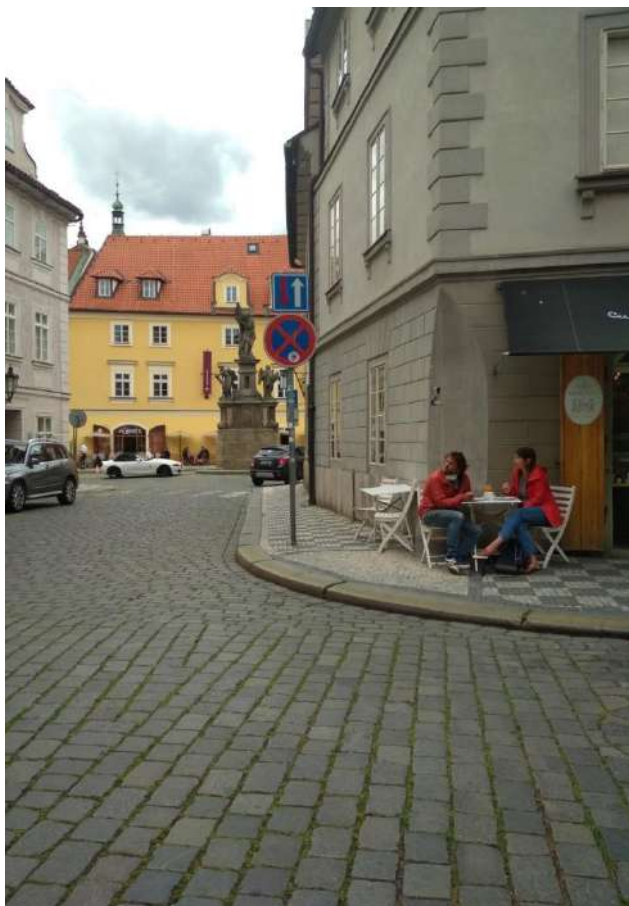
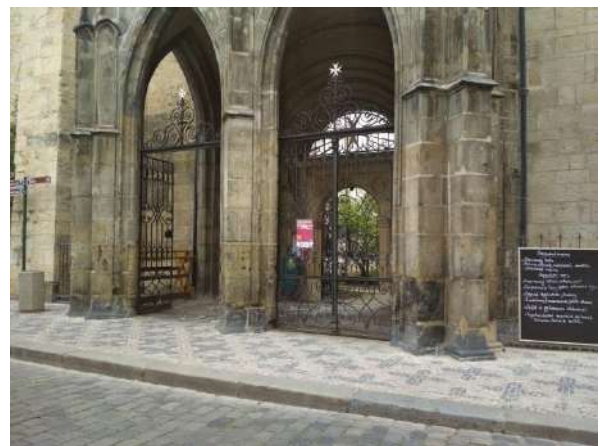
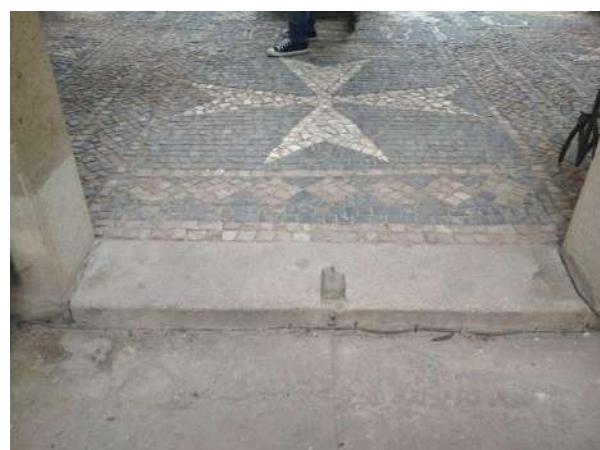
3 / Chybí bezbariérové propojení z Prokopské ulice do Lázeňské a dále do předprostoru komendy řádu Maltézských rytířů. Ulici Lázeňskou není možné bezbariérově překonat.

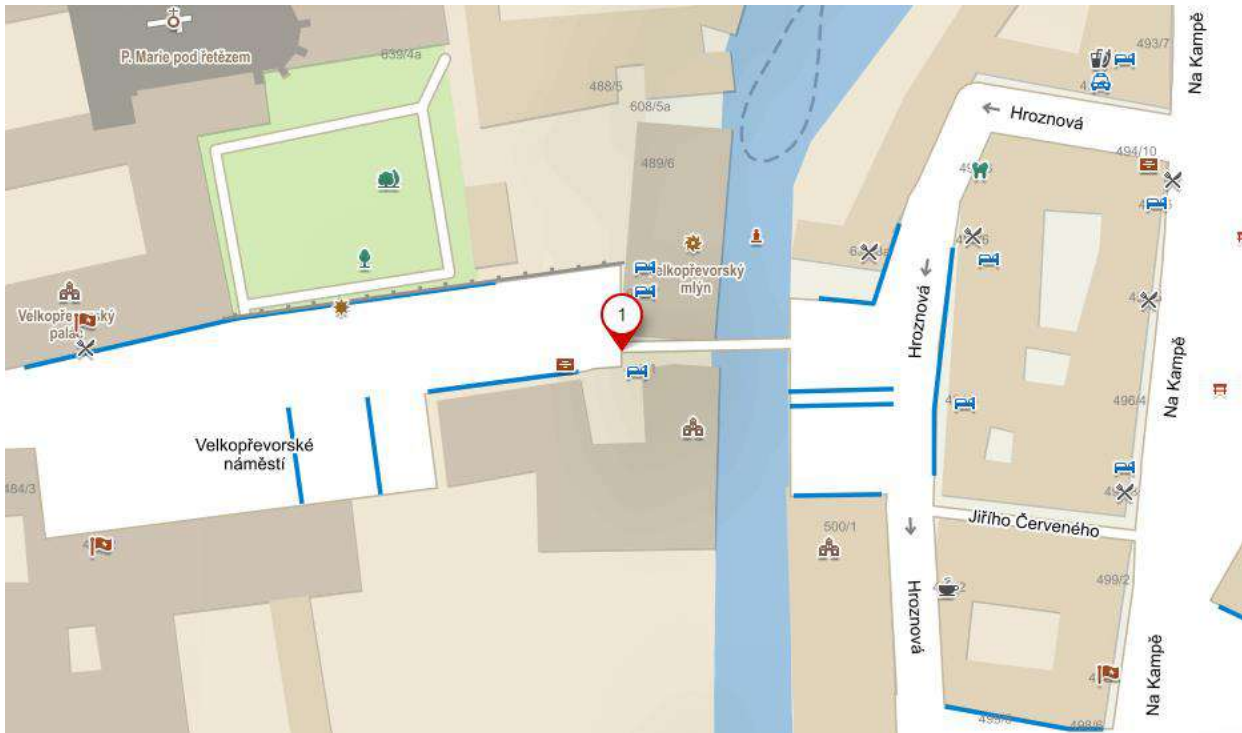
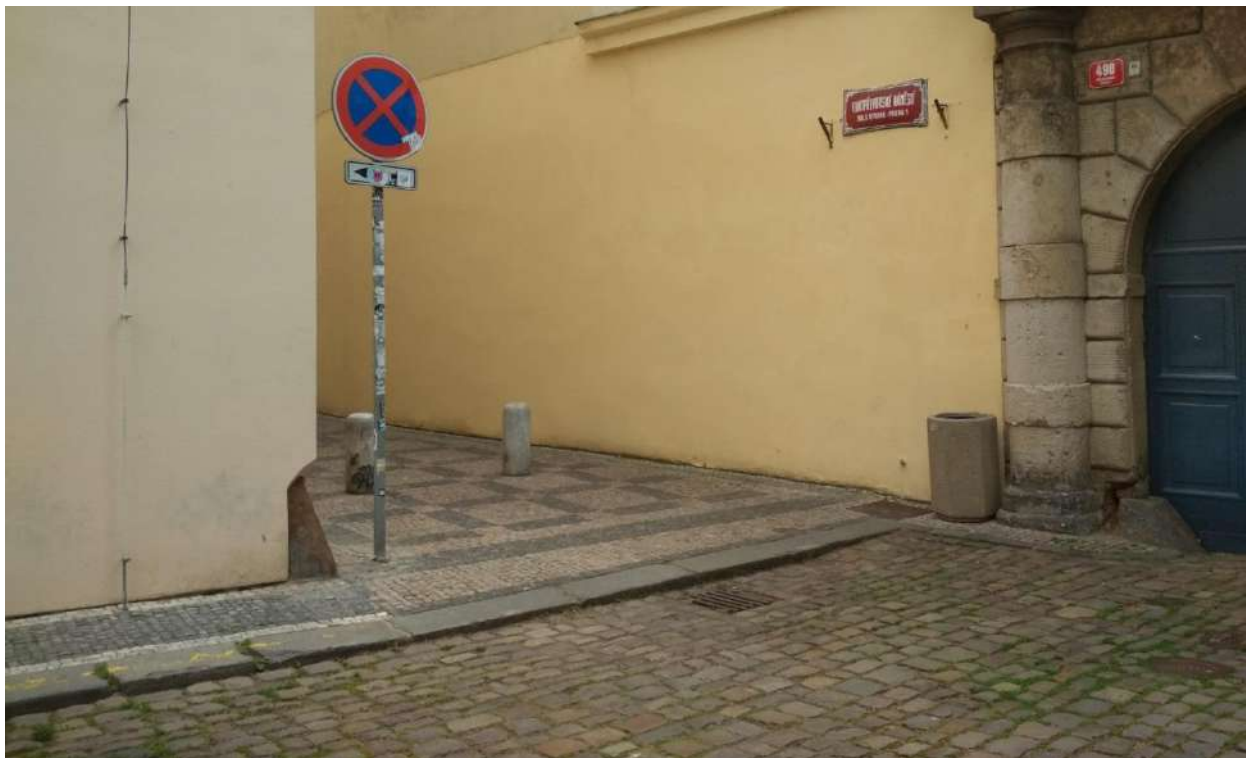
4 / Chybí bezbariérové propojení z ulice Hroznová do Velkopřevorského náměstí. Na vyústění z ulice Hroznová není snížený obrubník.

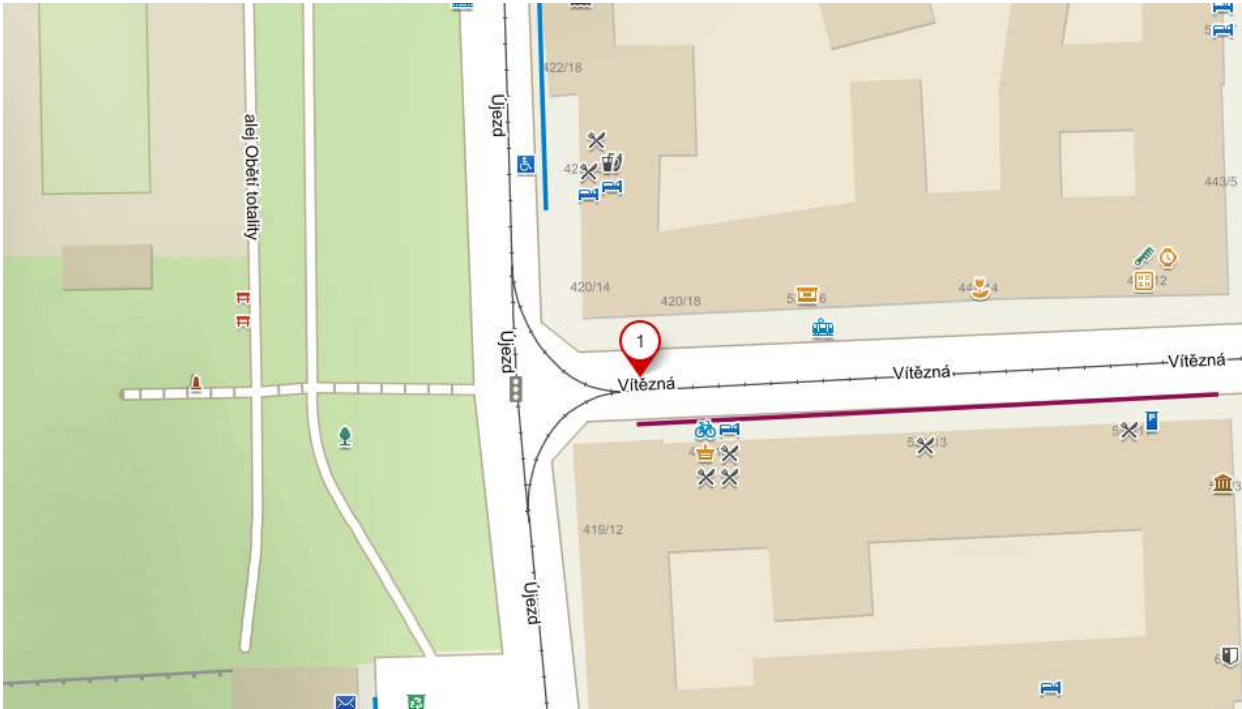
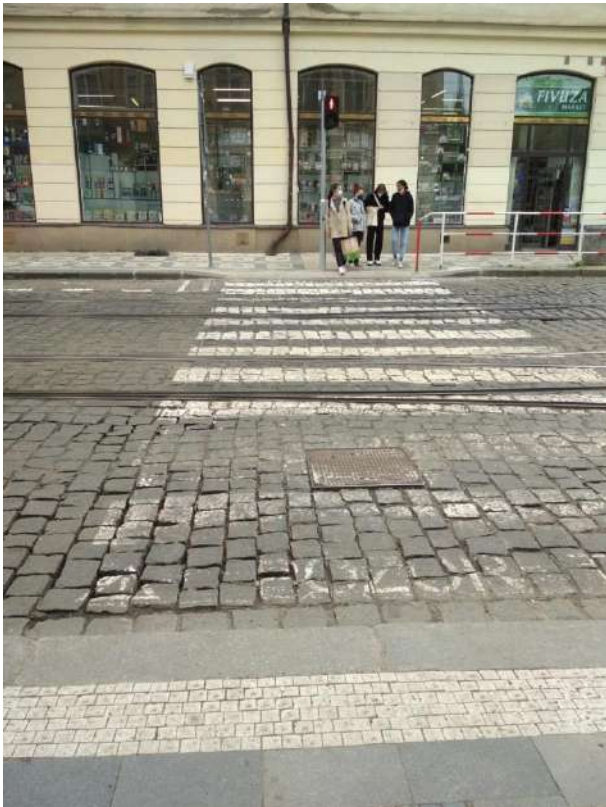
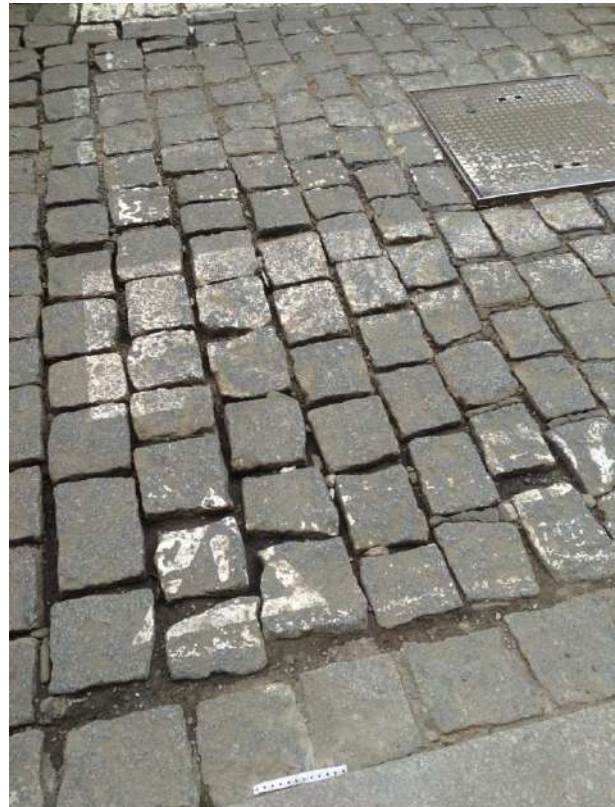
5 / Vyústění ulice Vítězná do ulice Újezd. Přechod pro chodce je tvořen velmi hrubými kostkami s výraznými spárami a nerovnostmi.

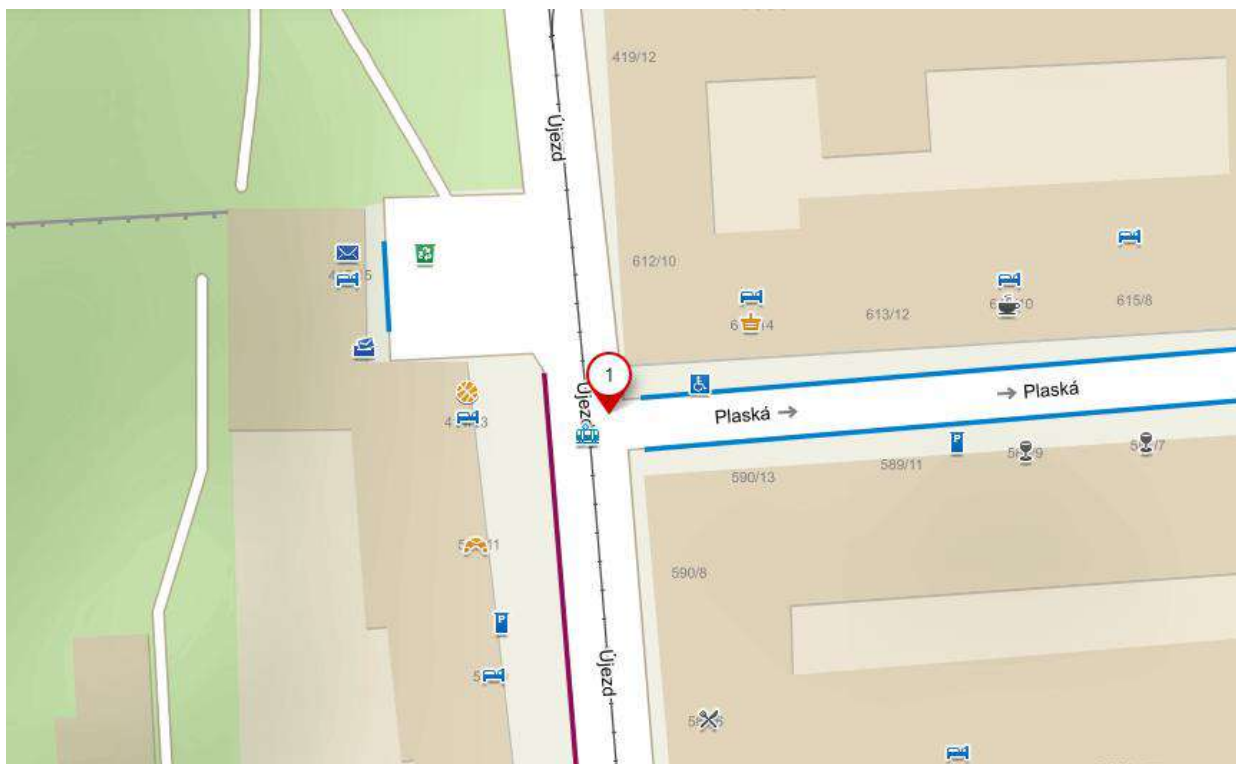
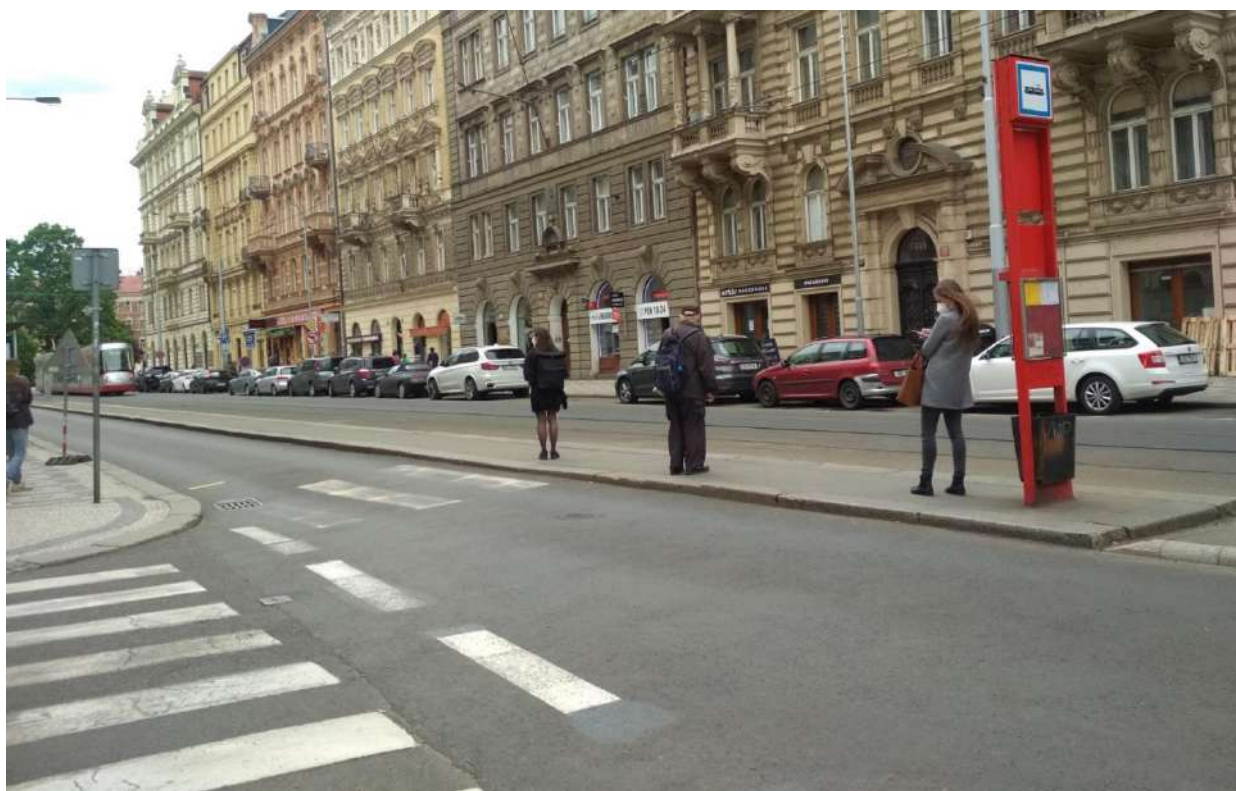
6 / Chybí bezbariérový přístup na zastávku Újezd ve směru Malostranské náměstí

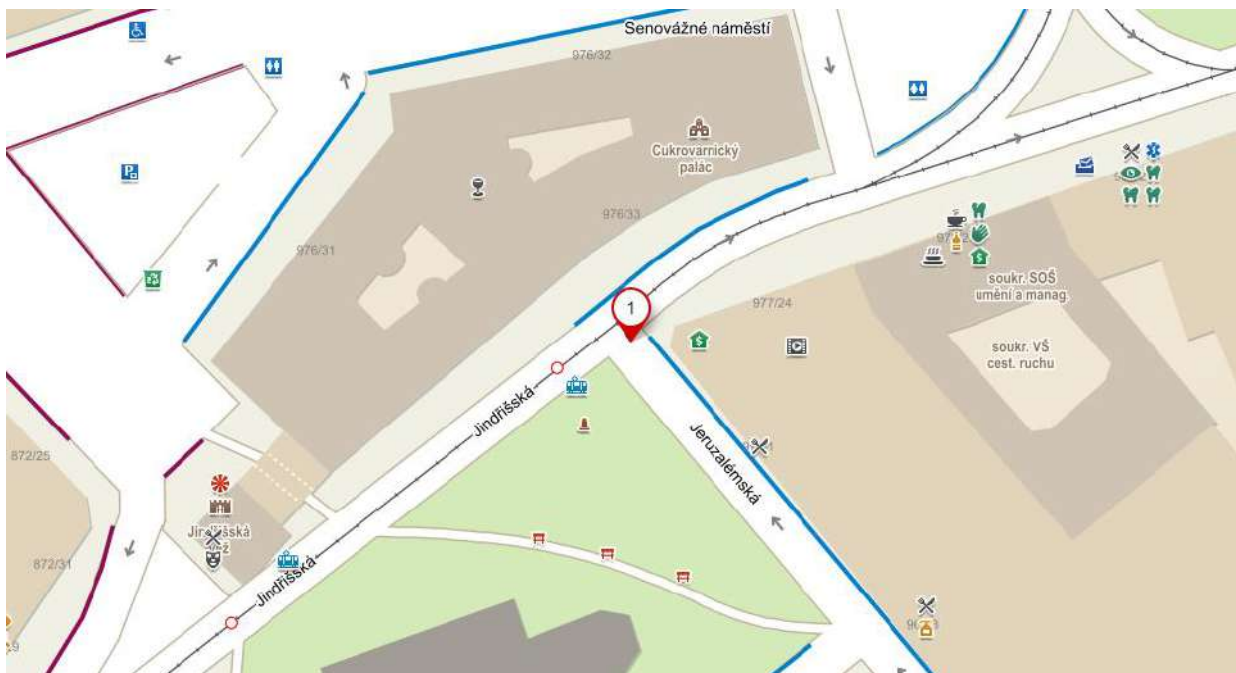
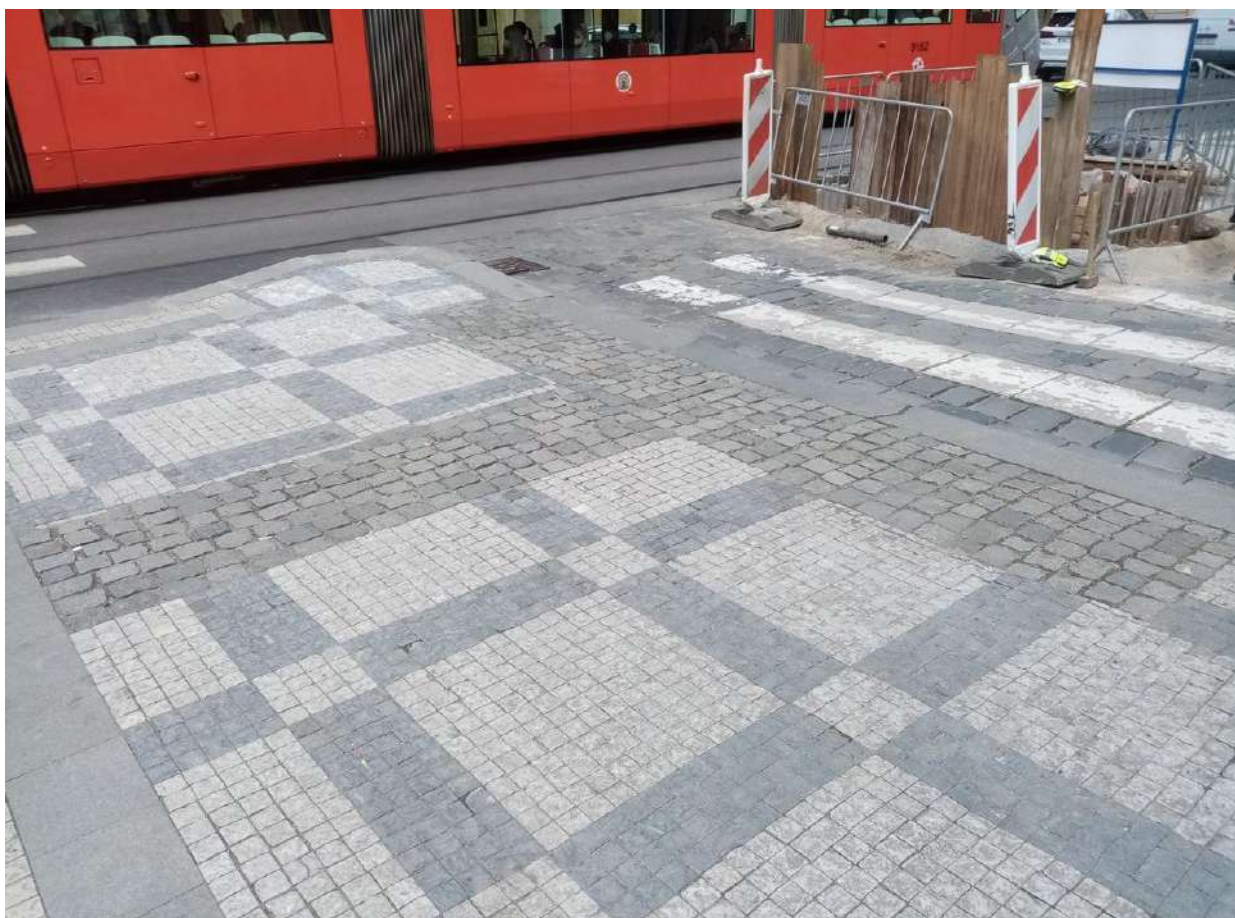
7 / Hmatové úpravy jsou řešeny v rozporu s legislativou (necertifikované materiály, chybí lemování,...), Přechod pro chodce je tvořen hrubými kostkami s výraznými spárami a nerovnostmi.

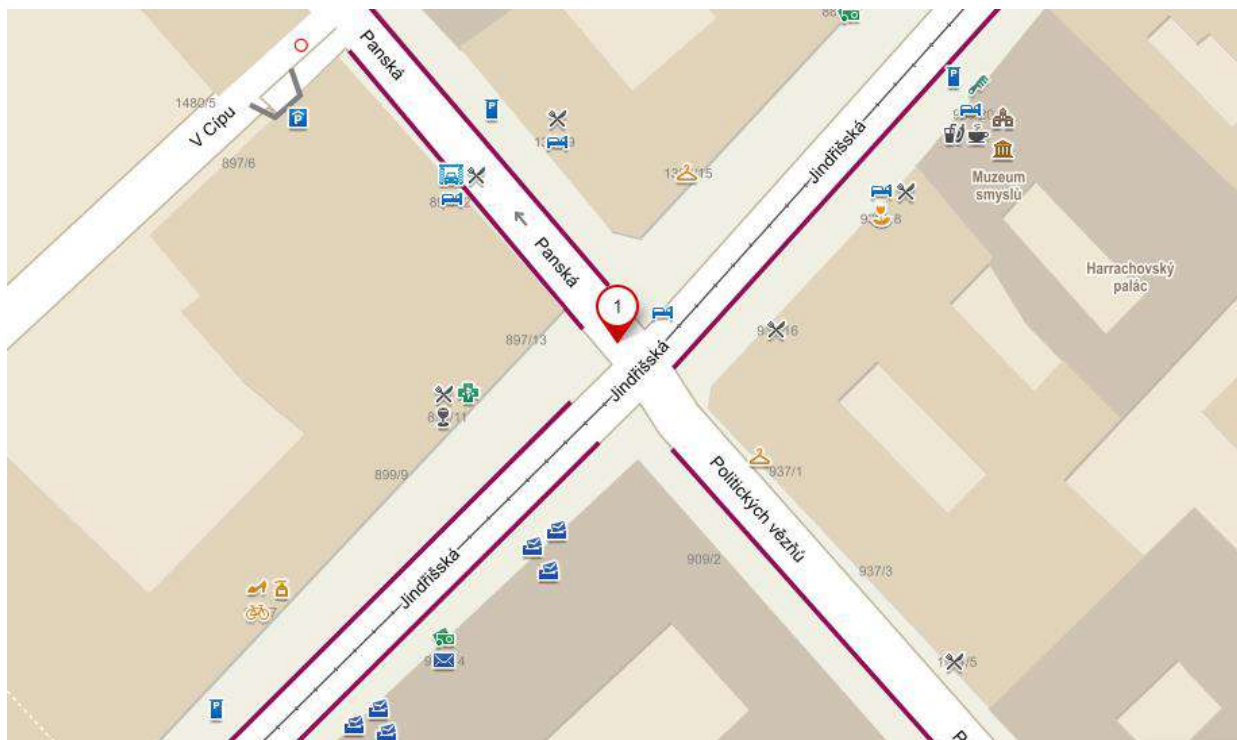
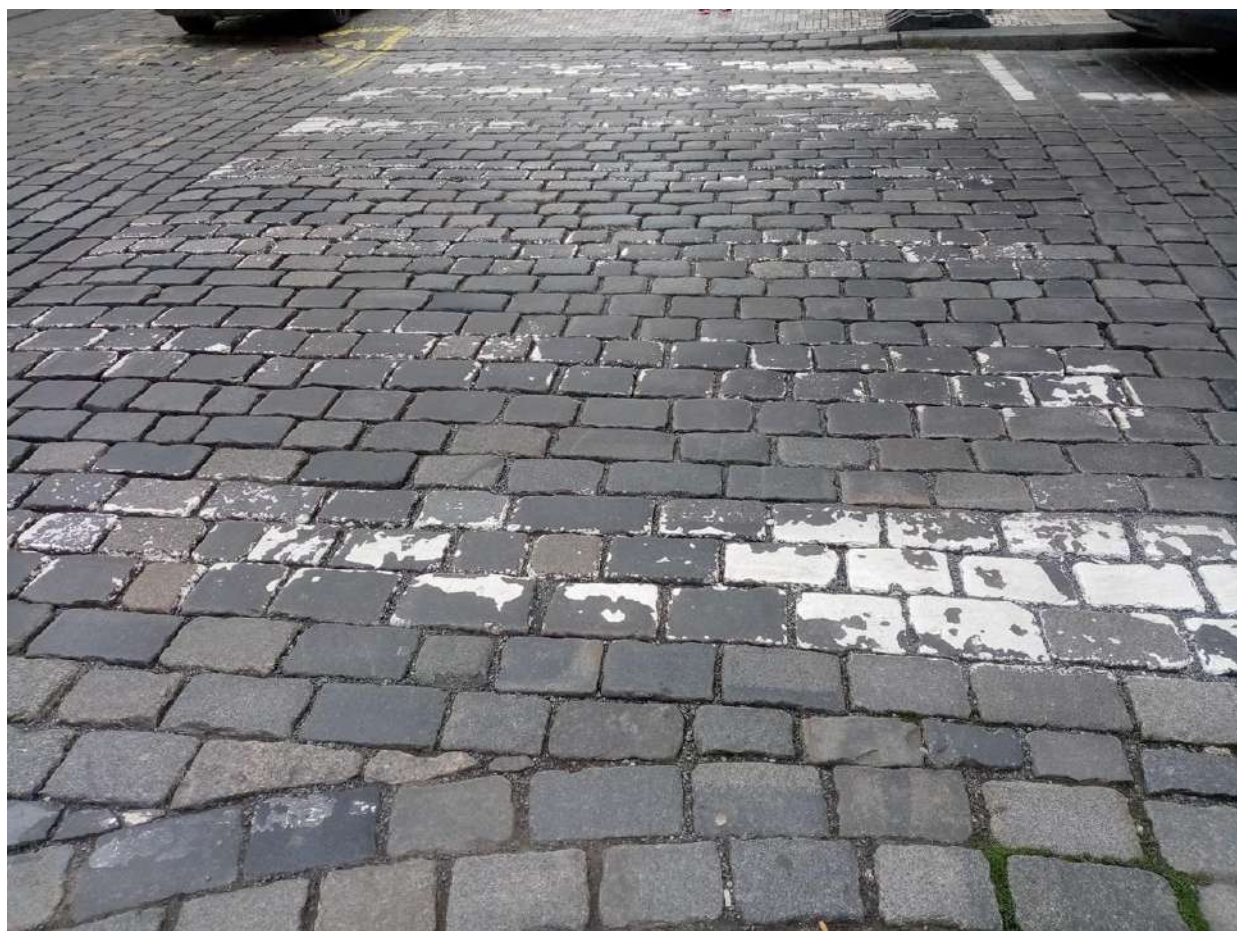
8 / Vyústění ulice Panská do ulice Jindřišská. Přechod pro chodce je tvořen hrubými kostkami s výraznými spárami a nerovnostmi.

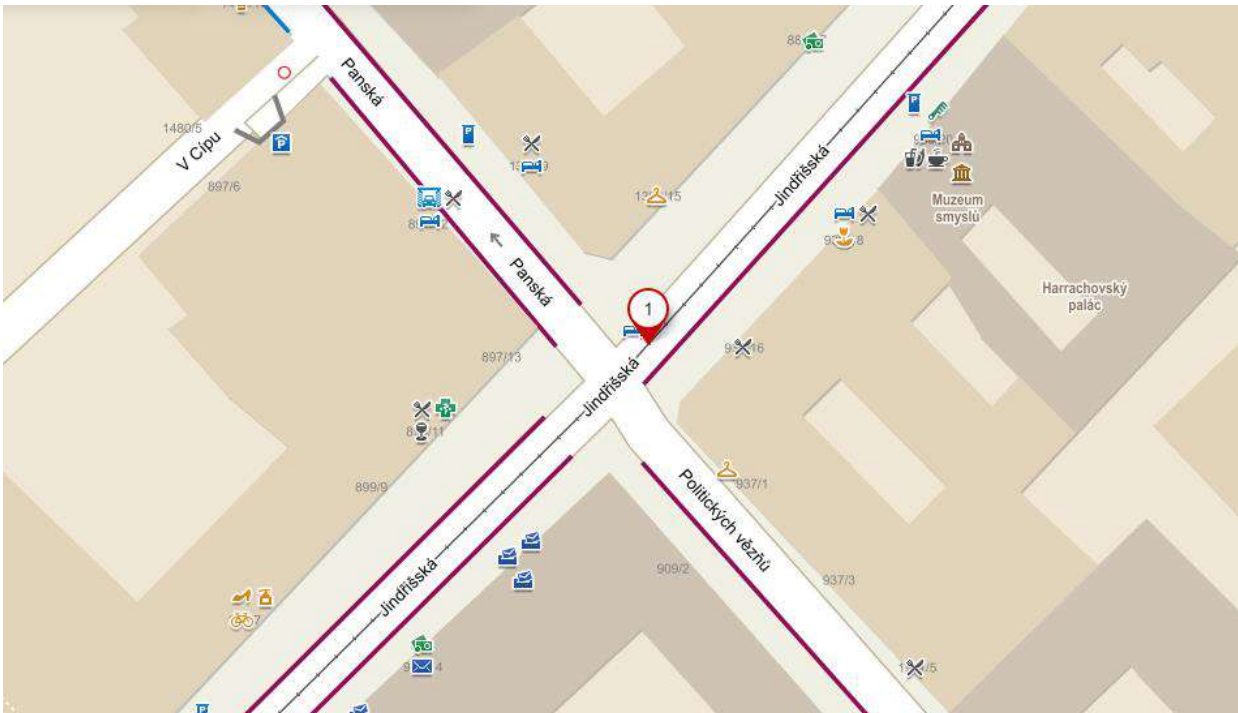
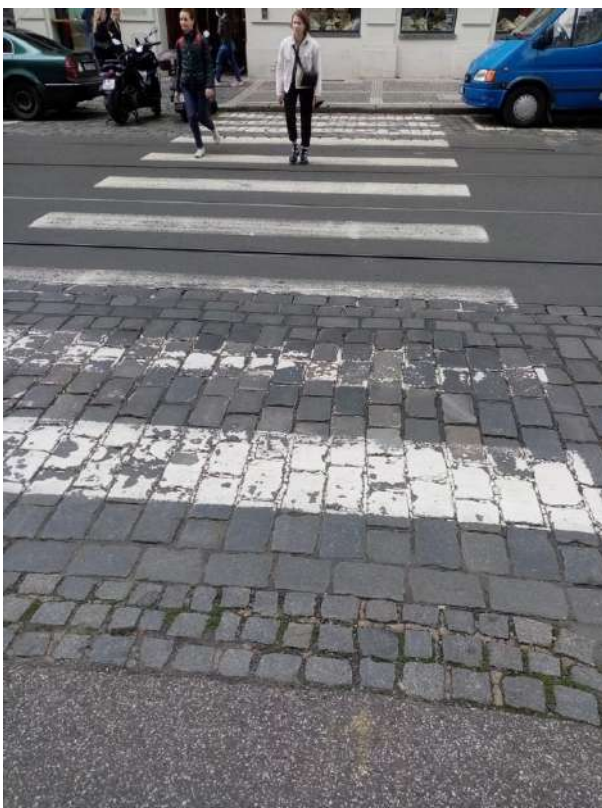
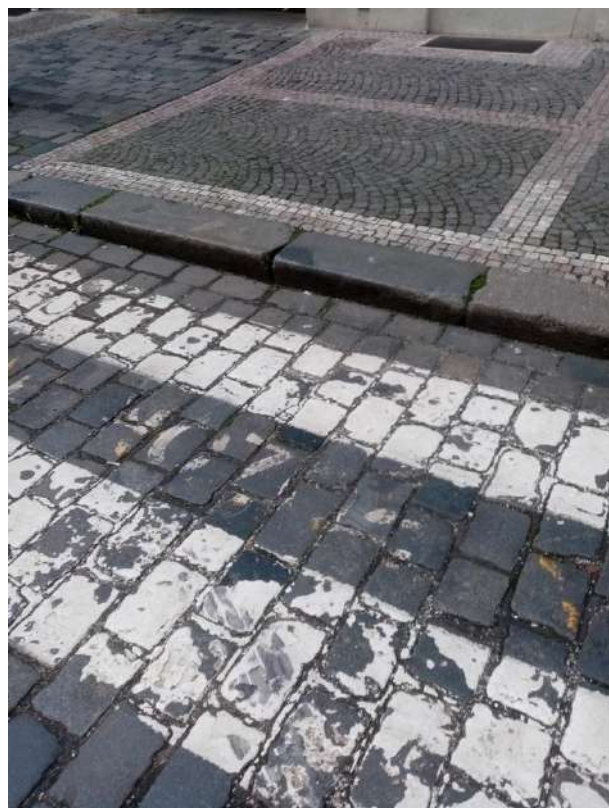
9 / Přechod pro chodce v ulici Jindřišská. Snížený obrubník je pouze na jedné straně. Přechod pro chodce je tvořen hrubými kostkami s výraznými spárami a nerovnostmi.

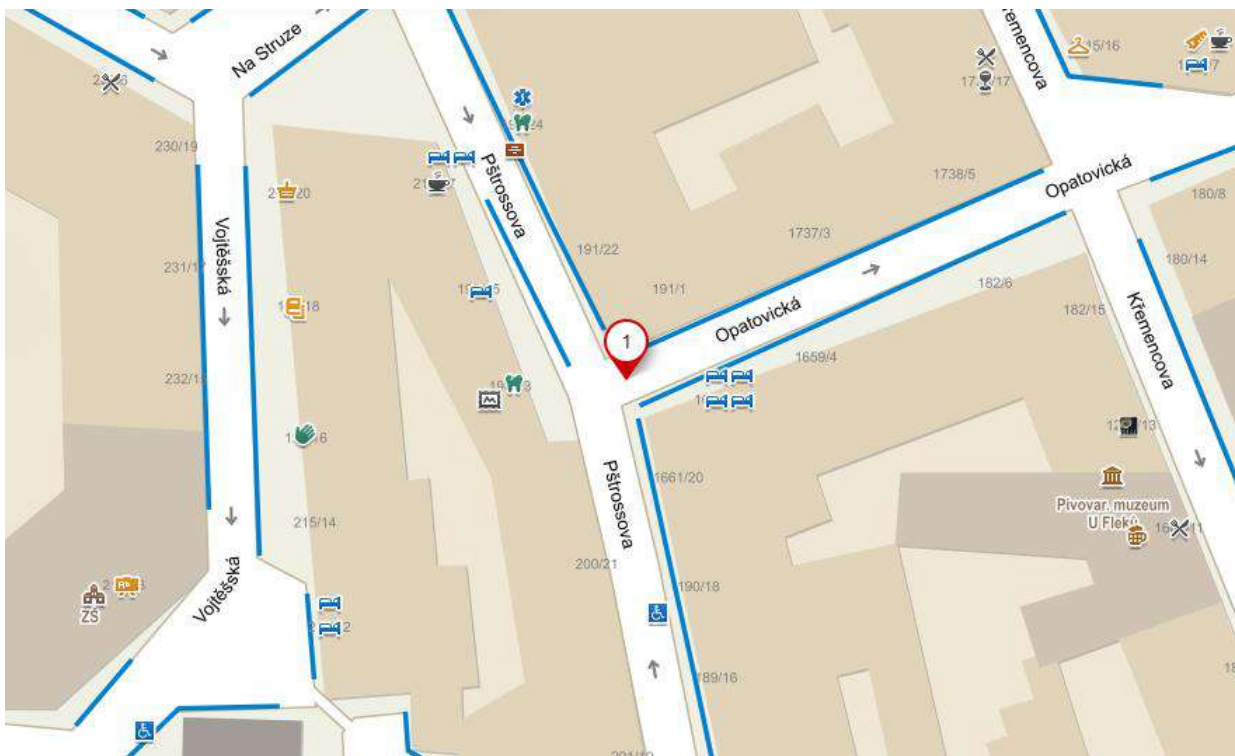
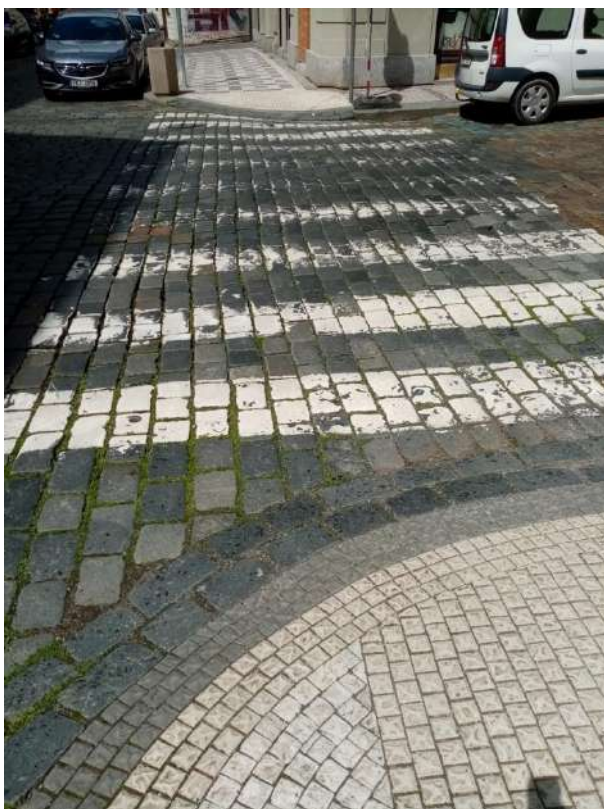
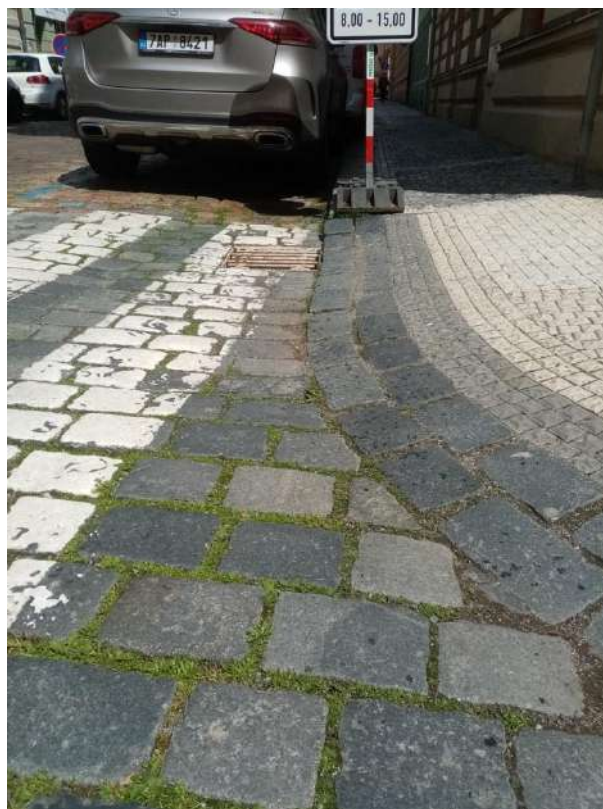
10 / Přechod pro chodce v ulici Opatovická v místě vyústění do ulice Pštrossova. Jižní strana přechodu není dostatečně upravena, nájezd na chodník (navazující šikmá plocha) je ve sklonu 15 – 20 % následkem propadlé dlažby.

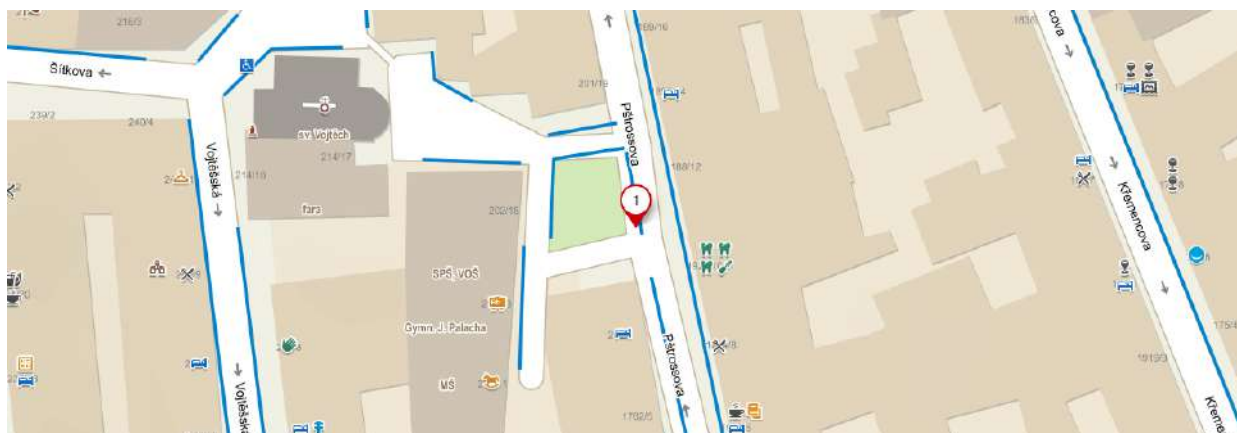
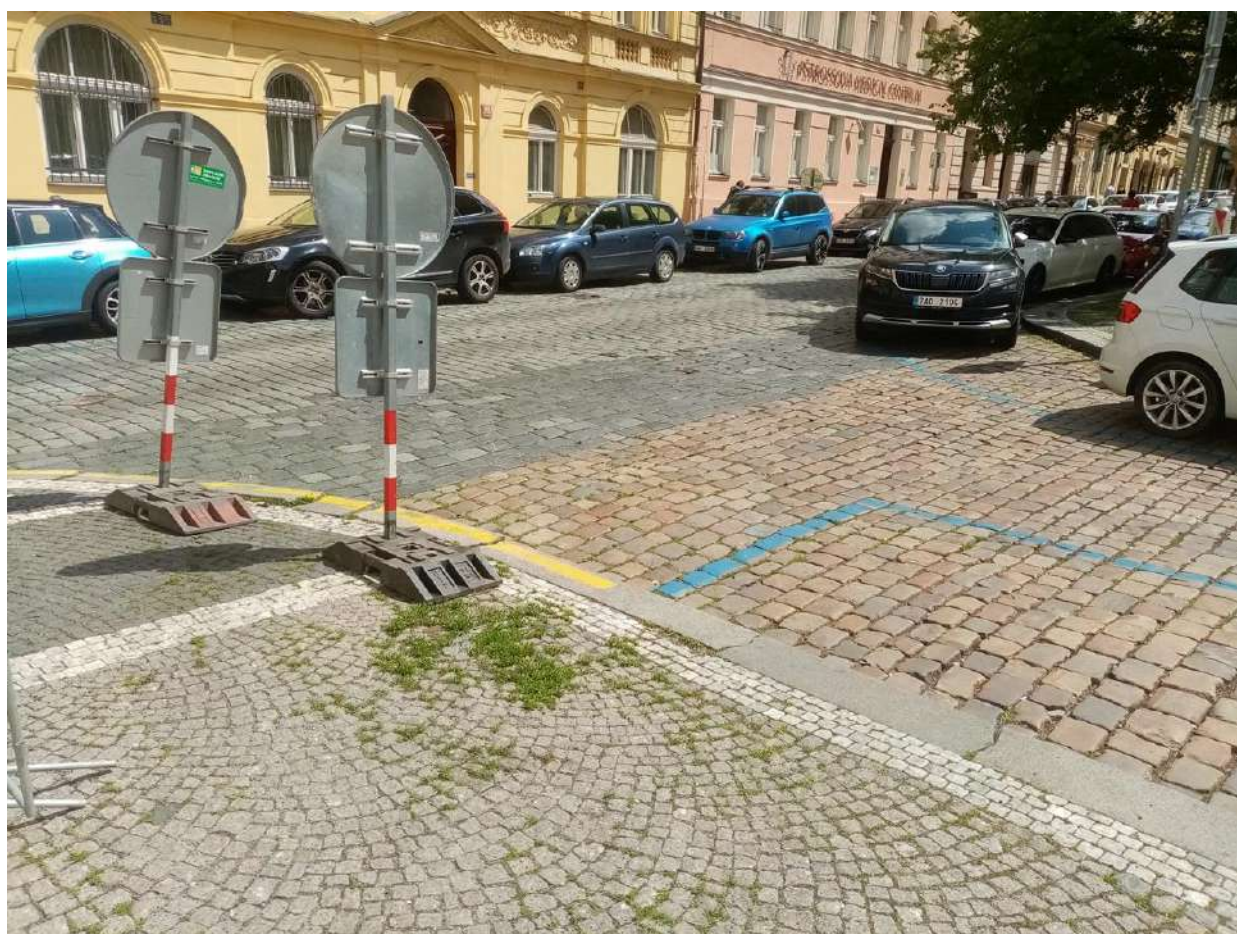
11 / Chybí možnost bezbariérového překonání ulice Pštrossova v místě předprostoru Gymnázia Jana Palacha.

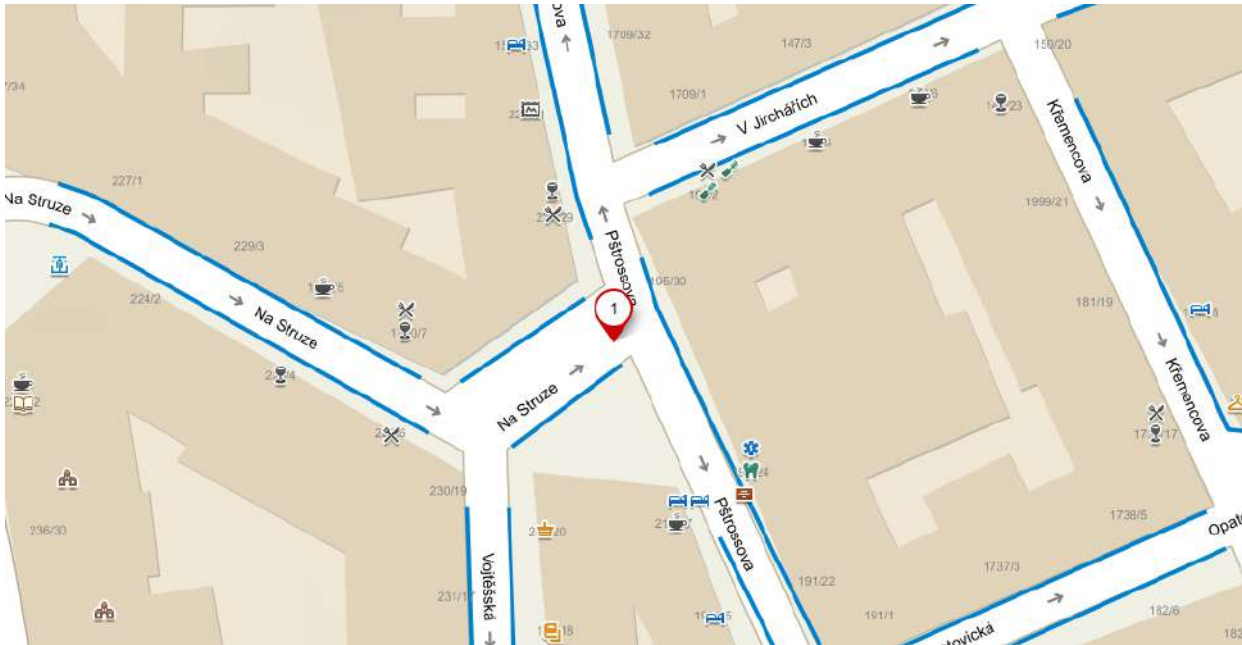
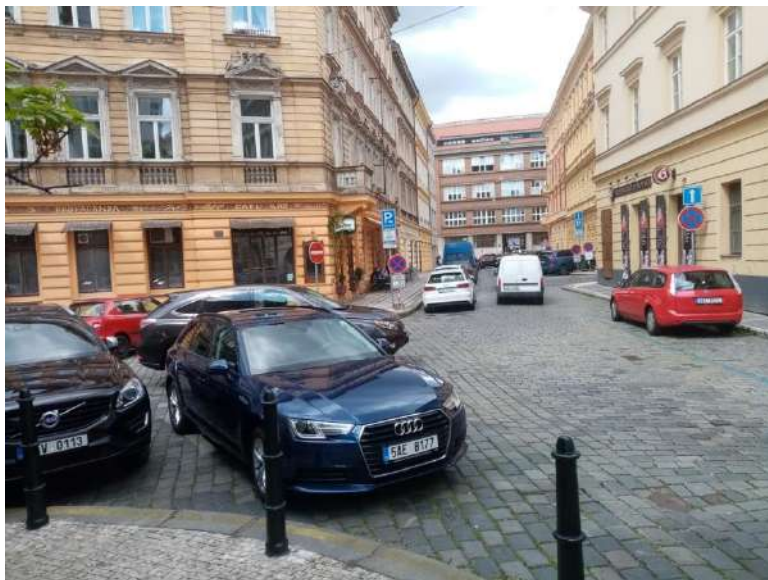
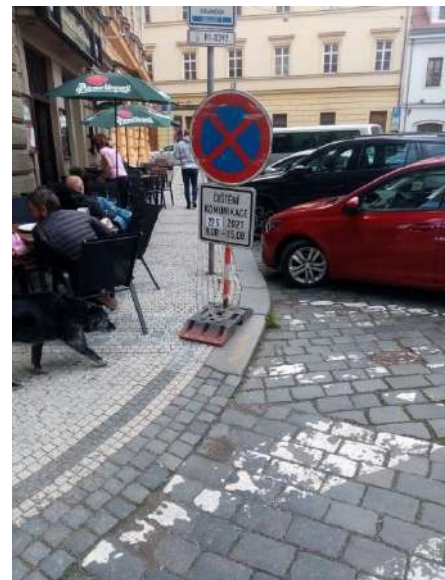
12 / Chybí možnost bezbariérového překonání ulice Na Struze v místě vyústění do ulice Pštrossova. Nutné objet po nedostatečně upravených a strmých přechodech na stíněném chodníku.
