# ROZBOR PROBLEMATICKÝCH MÍST NA PRAZE 1 Z POHLEDU UŽIVATELŮ S OMEZENOU SCHOPNOSTÍ POHYBU

Následující materiál vznikl na základě požadavků obyvatel Prahy 1 využívajících k pohybu převážně ortopedický vozík. Nejedná se o vyčerpávající seznam problematických míst z hlediska jejich stavu nebo frekvence užívání, ale o problematická místa na Praze 1, vztahující se přímo k pohybu konkrétních osob, které se na zpracování takového materiálu chtěly podílet. Cílem materiálu je tato dlouhodobě problematická místa označit a definovat jejich nedostatky v ucelené podobě, která umožní jejich zapojení do budoucího plánu investic v komplexní podobě.

V Praze, 29.6.2021

Pražská organizace vozíčkářů, z.s.

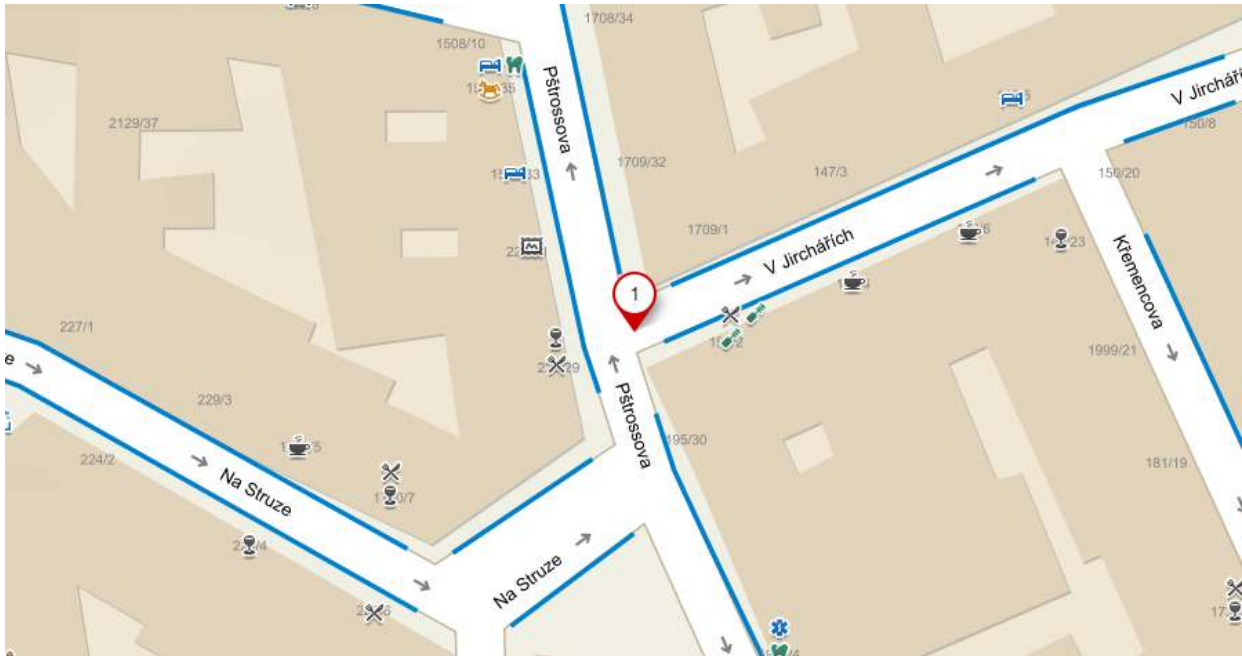
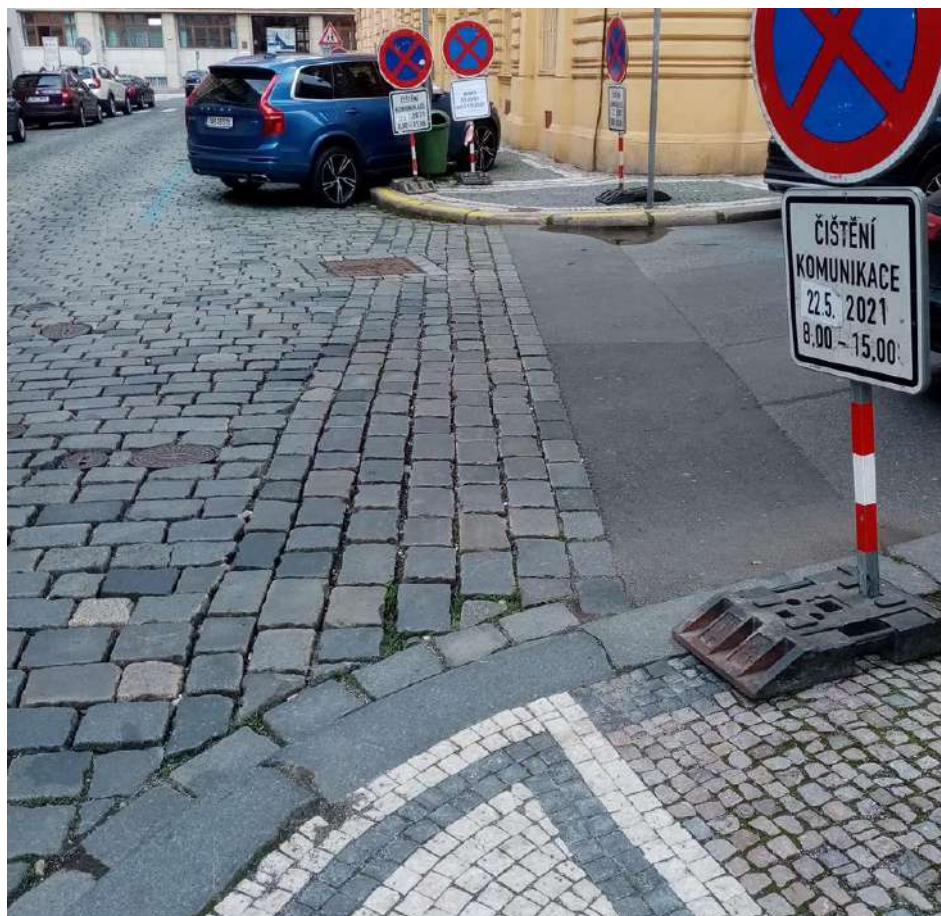
13 / Chybí možnost bezbariérového překonání ulice V Jirchářích v místě vyústění do ulice Pštrossova.

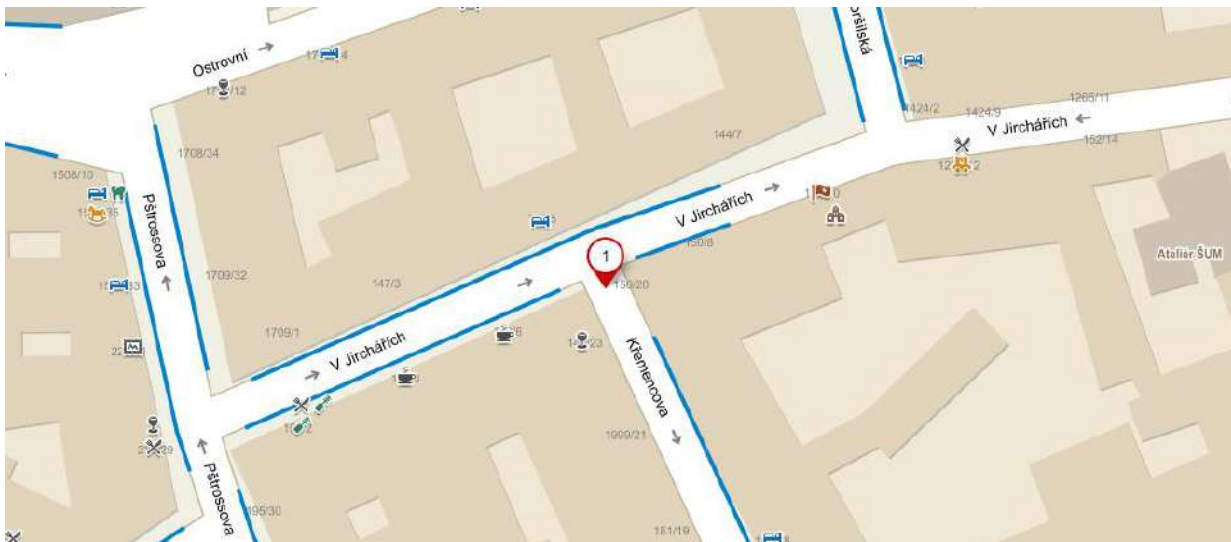
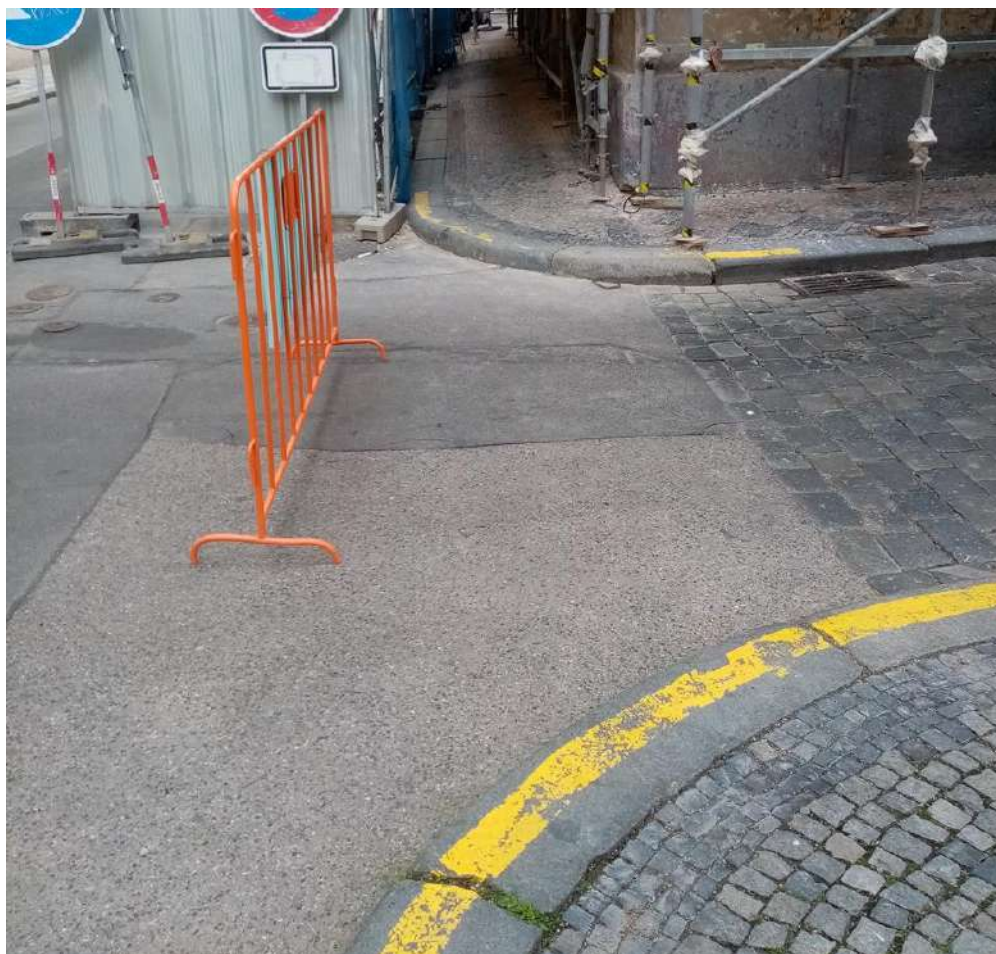
14 / Chybí možnost bezbariérového překonání ulice Křemencova v místě vyústění do ulice V Jirchářích .

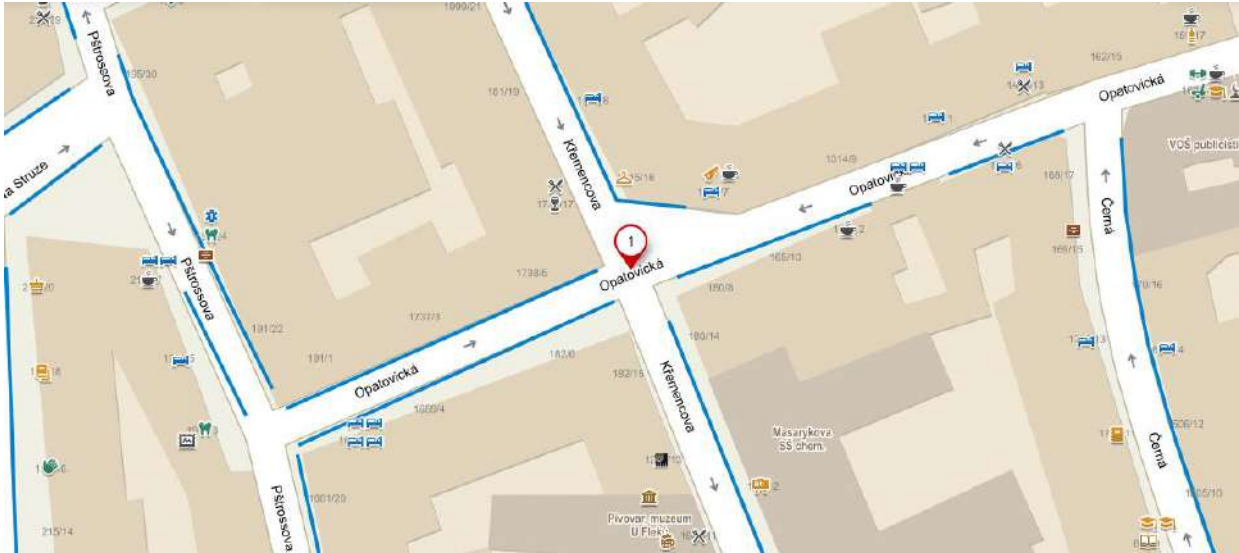
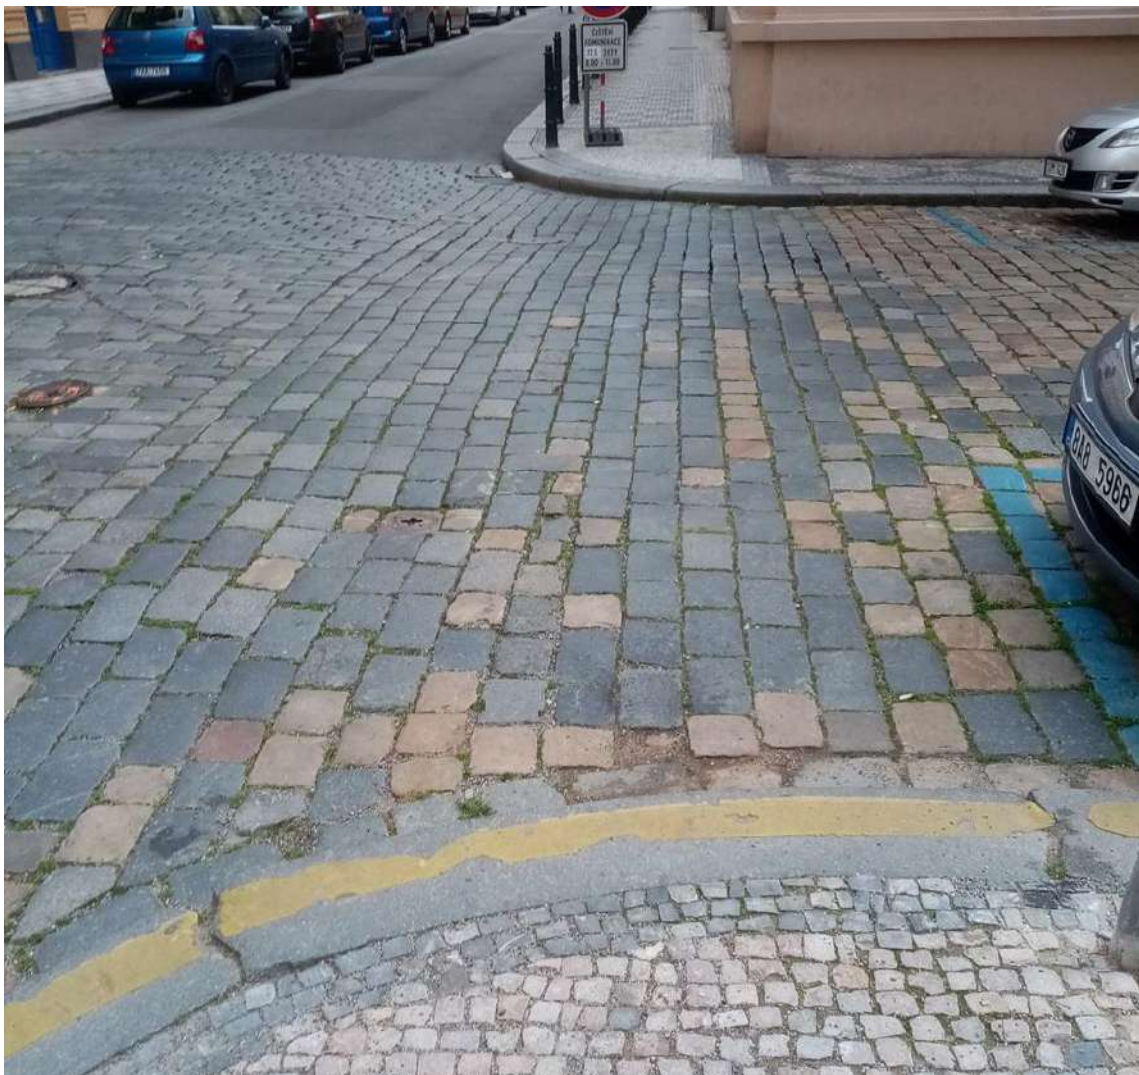
15 / Chybí možnost bezbariérového překonání ulice na křižování ulic Křemencova a Opatovická.

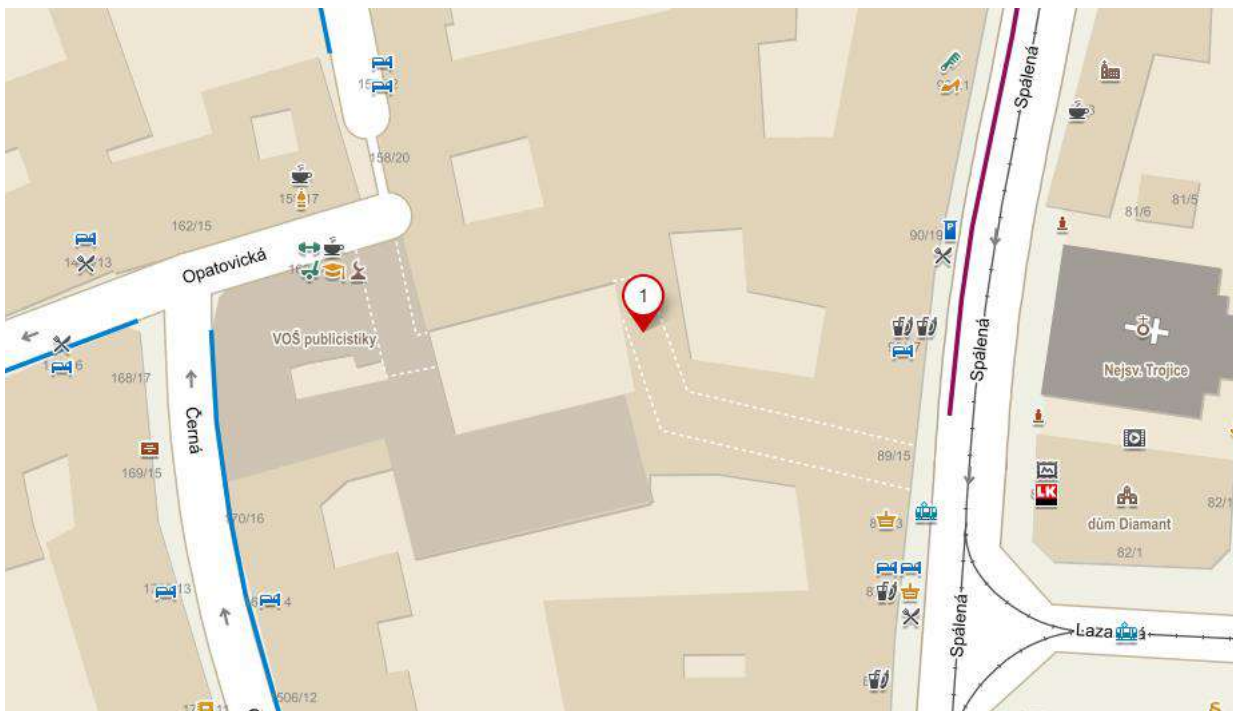
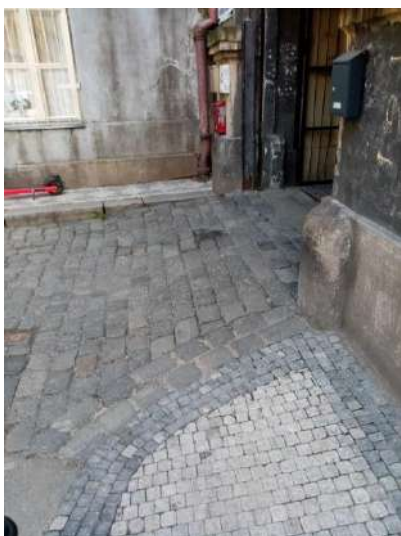
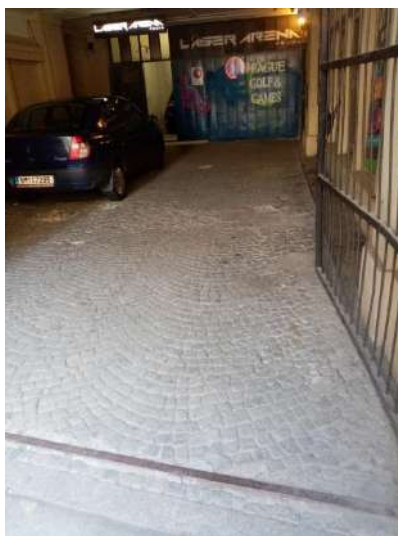
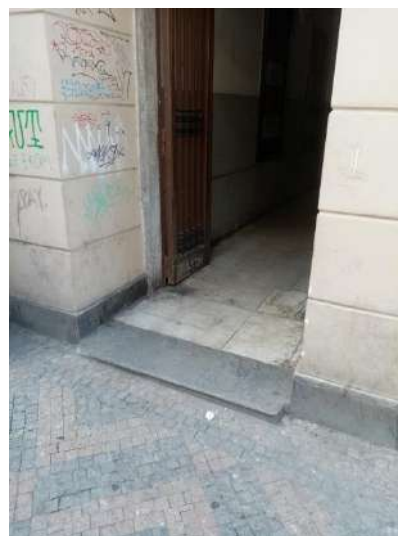
16 / Doporučujeme prověřit možnost zpřístupnění/bezbariérového průchodu pasáží z ulice Opatovická do ulice Spálená.

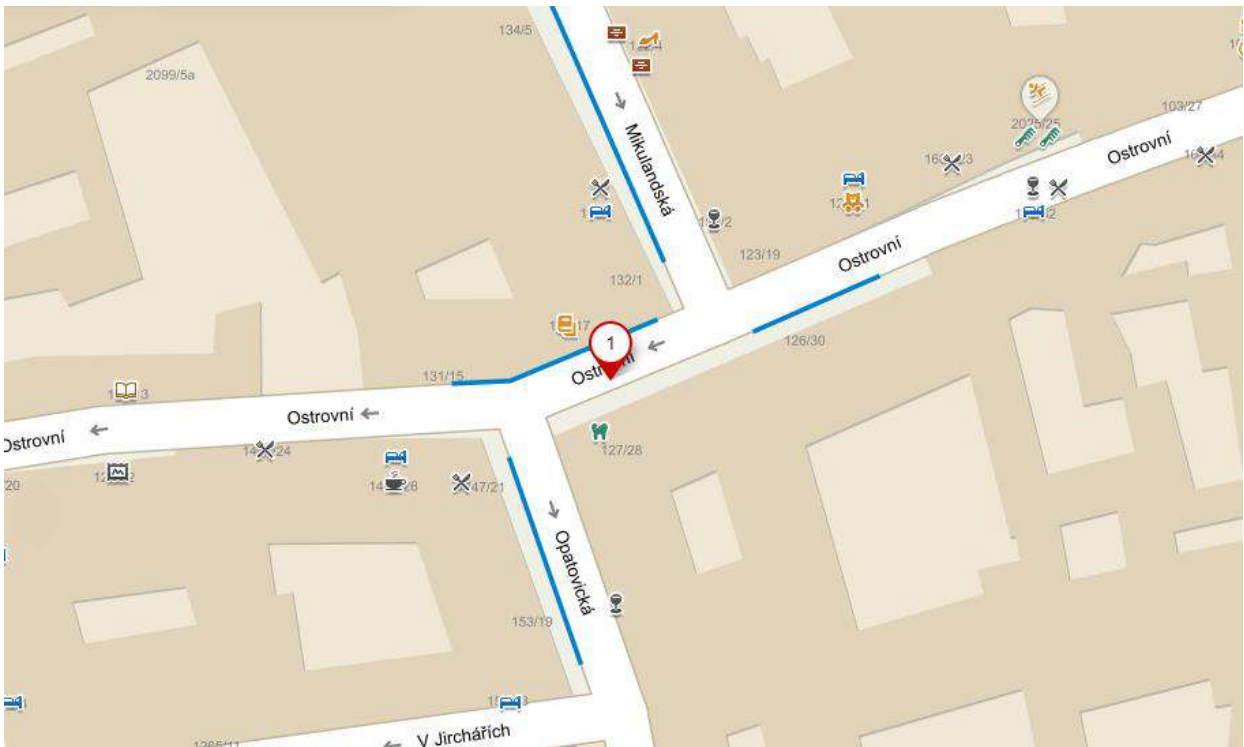
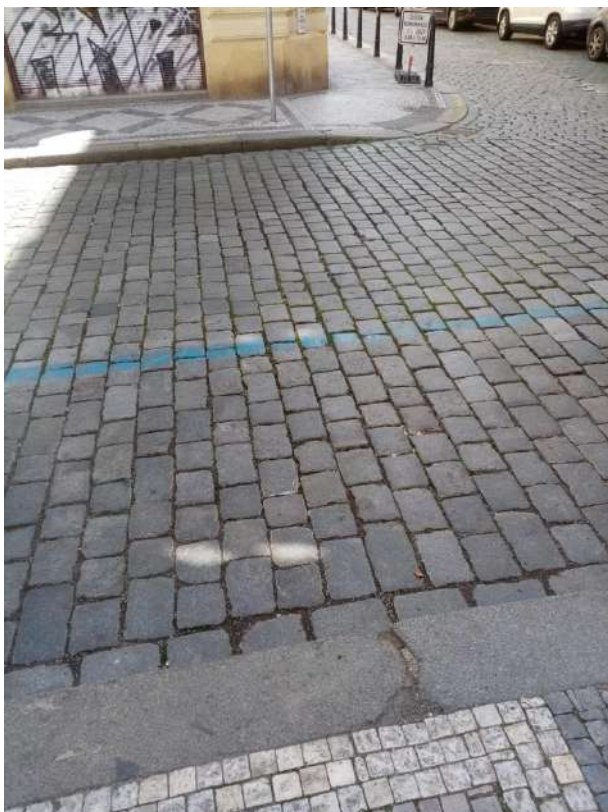
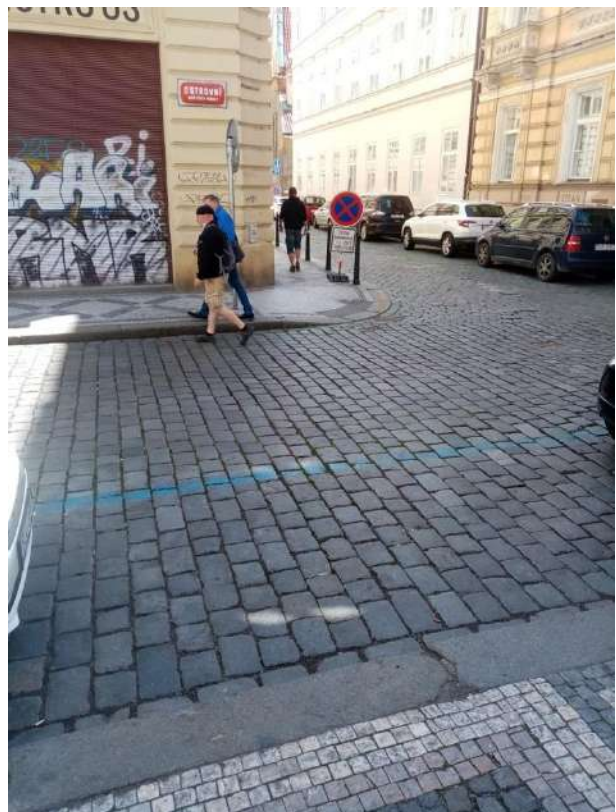
17 / V místě vyústění ulic Mikulandská a Opatovická do ulice Ostrovní chybí možnost bezbariérově překonat ulici Ostrovní.
